العدد العاشر - أكتوبر 2016

إمكانية تحويل بحيرة مياه سد المحجة إلى مسطح مائي دائم في الجبل الأخضر - دراسة مائية تطبيقية في موسم أمطار 2013 - 2014

* أ. د. محمد الغازي الحنفي، ** د. محمود الصديق التواتي.

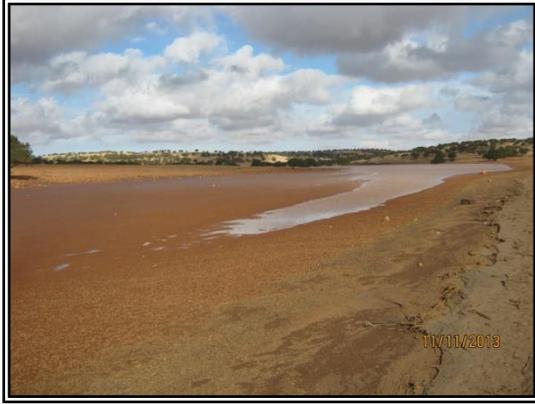
صورة (2): أعالي بحيرة سد المحجة وتراجع المنسوب ما بين 08 و 2013/11/11.

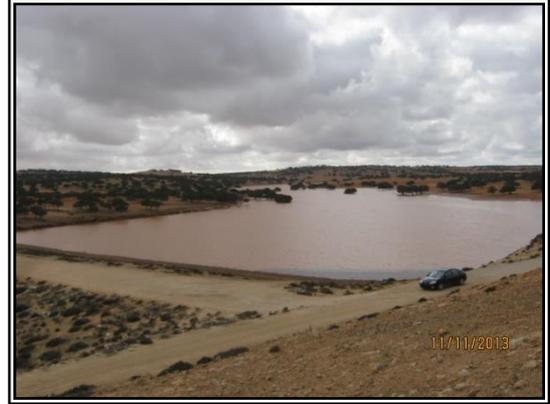
صورة (1): بحيرة سد المحجة الناتجة عن عاصفة يومي 06 و 2013/11/07 التي ولدت جريان يوم الأربعاء ويوم الخميس وليلة الجمعة، أدى لتعبئة بحيرة السد دون أن يعمل المصرف الجانبي للسد، وعليه قدر حجم المخزون بحوالي (2) جدول (3)، التاريخ على الصورة.

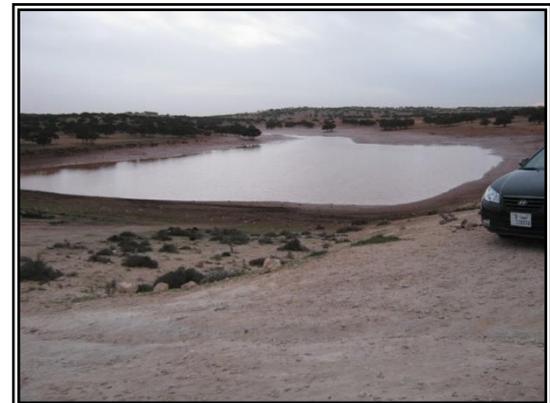
صورة (5): انخفاض منسوب بحيرة مياه سد المحجة حتى يوم السبت 2013/11/23 خلال 15 يوم وظهور البالوعتين على الجانب الأيمن للبحيرة.

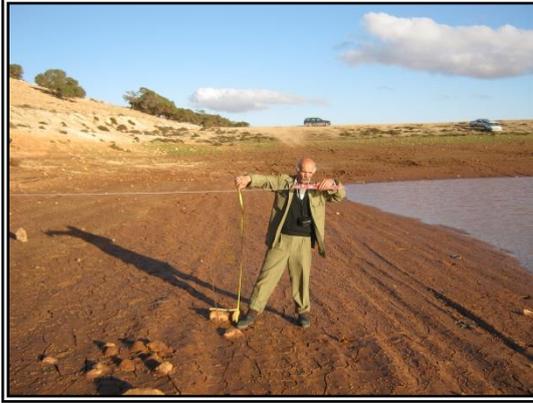
صورة (8): كيفية قياس هبوط منسوب بحيرة سد المحجة على جانبها الأيسر في 2013/11/26.

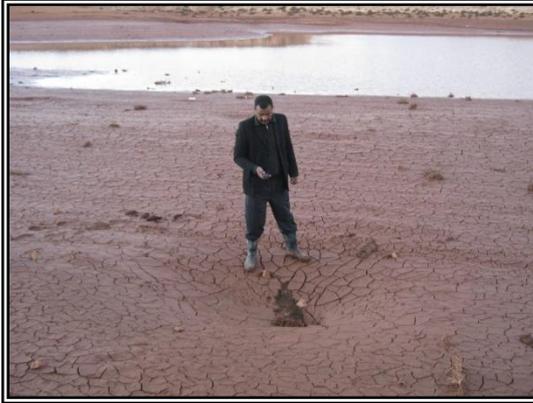
صورة (10): رفع إحداثيات البالوعة الغربية الصغيرة بوساطة ال G.P.S. في 2013/11/26، نقطة تقاطع دائرة عرض $32^{\circ}34'18''$ مع خط طول $21^{\circ}54'13''$.

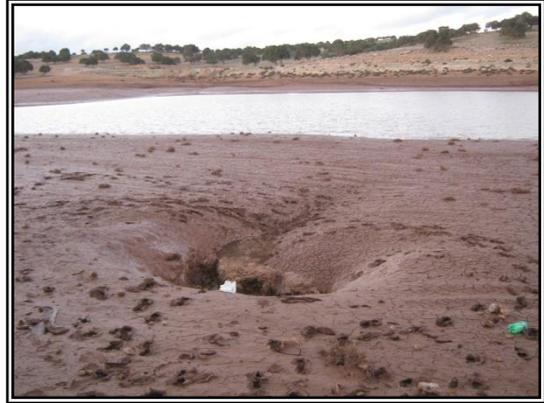
صورة (9): البالوعة الشرقية الكبيرة على الجانب الأيمن من بحيرة سد المحجة في 2013/11/26، نقطة تقاطع دائرة عرض $32^{\circ}34'18''$ مع خط طول $21^{\circ}54'15''$.

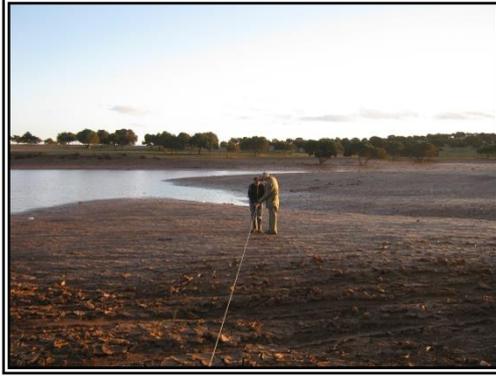
صورة (14): قياس هبوط منسوب بحيرة سد المحجة في جهتها الشمالية الغربية عند النقطة رقم (5)، يوم و تاريخ الخميس 2013/11/28.

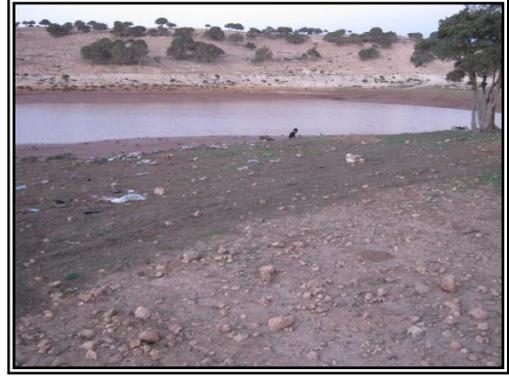
صورة (13): لاحظ مقدار الهبوط الكبير والسريع لمنسوب بحيرة سد المحجة ما بين 11/08 و تاريخ الصورة في 2013/11/26. حيث يبين توضع الزيل والنائلون منسوب البحيرة عند امتلائها في مساء يوم الخميس الموافق 2013/11/07.

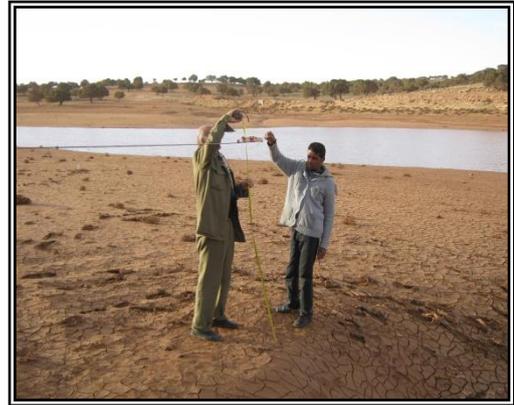
صورة (15): قياس هبوط منسوب ماء بحيرة سد المحجة بجانب البالوعة الكبيرة على الجانب الأيمن للبحيرة، الأحد 2013/12/01.

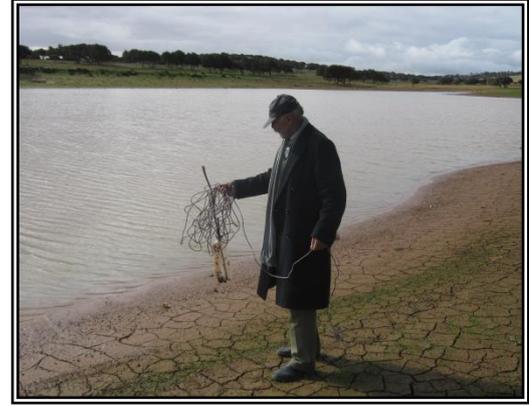
صورة (21): محاولة قياس عمق بحيرة سد المحجة
في يوم وتاريخ الجمعة 2014/01/03.

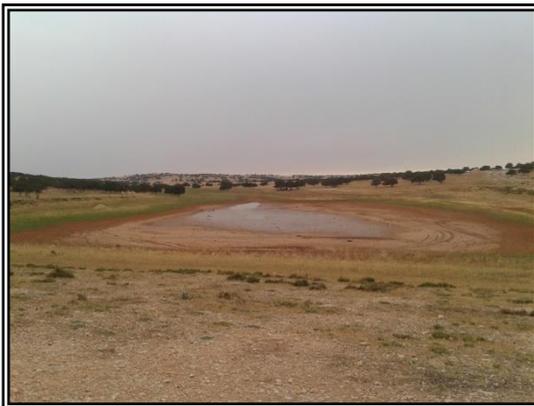
صورة (30): حدود ما تبقى من بحيرة مياه سد المحجة في يوم الأحد الموافق 2014/05/04, لاحظ على يسار الصورة كومة رمل حجمها 22 م³ تم شراؤها من فريق البحث في يوم الخميس الموافق 2014/04/17, ومانع أصحاب الأرض من استعمال الرمل في حشو وسطم البالوعة الرئيسية من أجل سدها.

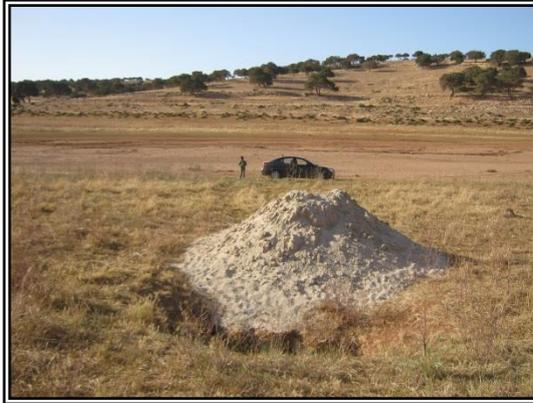
صورة (34): تهيئة الرمل من أجل سطم البالوعة الرئيسية في سد المحجة، إن معارضة أصحاب الأرض منع فريق العمل من استكمال مهمة سد البالوعة بالرمل. السبت 2014/05/17.

1- حشو وسطم البالوعتين الموجودتين على الجانب الأيمن للبحيرة بالرمل لتوقيف الرشح وتهريب المياه السريع من البحيرة. وإبقاء مياه البحيرة تستنزف بالتبخر (والرشح الضعيف) فقط الذي لا يتجاوز معدله 0.5 سم/يوم.

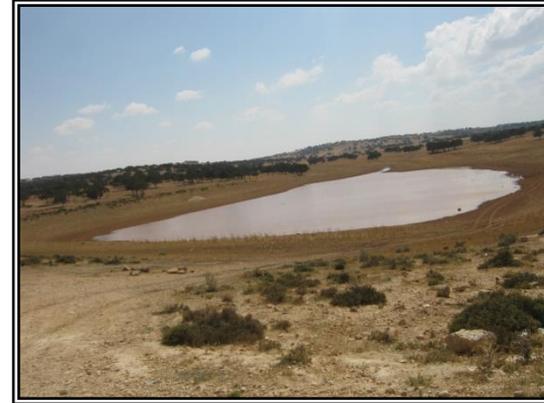
صورة (33): تجديد مياه بحيرة سد المحجة من جراء عاصفة الأمطار الصيفية التي حدثت في يوم الثلاثاء الموافق 2014/06/10، ارتفاع عمود مياه البحيرة حوالي 41 سم، مساحة مياه البحيرة حسب G. P. S. تبلغ حوالي 12462 م²، يوم وتاريخ الصورة الأربعاء 2014/06/11.

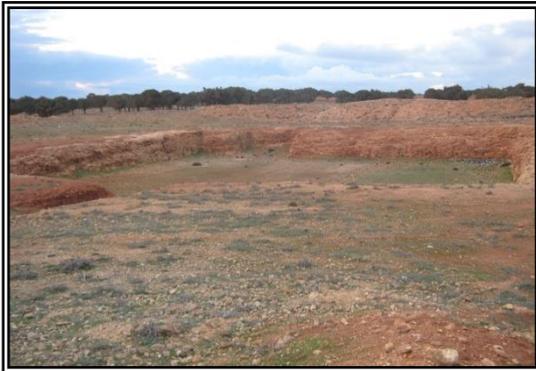
صورة (36): خزان محفور 40م × 40م × 4م على الجانب الأيمن لبحيرة سد المحجة وفي أعاليها، لم تبلغه مياه البحيرة منذ إنشائه بسبب ارتفاع منسوب سطحه بمقدار 1 م عن منسوب مصرف السد، 2013/12/15.

2- رفع منسوب سطح سد المحجة بمقدار 1.5م ليتساوى مع منسوب طريق القطران لرفع منسوب مياه البحيرة بمقدار يفوق 1م إضافي يعزز من القدرة الاستيعابية للسد ويعزز فرصة استدامة البحيرة لحوالي 800 يوم على الأقل، والتحكم بشكل جيد بالمصرف الجانبي ليتم ملئ الحفرة الاصطناعية وتفعيلها في أعالي البحيرة.

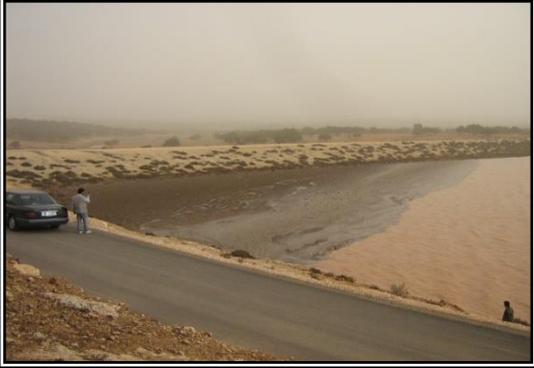
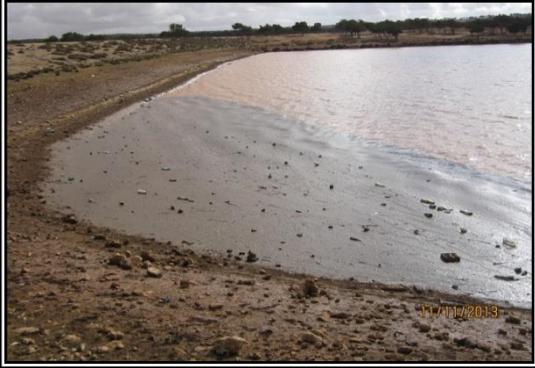
<p>منسوب بحيرة مياه سد المحجة بعد امتلائها بيوم واحد، الثلاثاء 2007/10/23.</p>	<p>منسوب بحيرة مياه سد المحجة بعد امتلائها بثلاث أيام، الاثنين 2013/11/11.</p>

<p>صورة مزدوجة (37): للمقارنة بين مقدار هبوط منسوب بحيرة مياه سد المحجة على جسم السد بعد ثلاث أيام من امتلائها في 2013 على اليمين، وبين منسوبها بعد يوم واحد من امتلائها في 2007 على اليسار.</p>

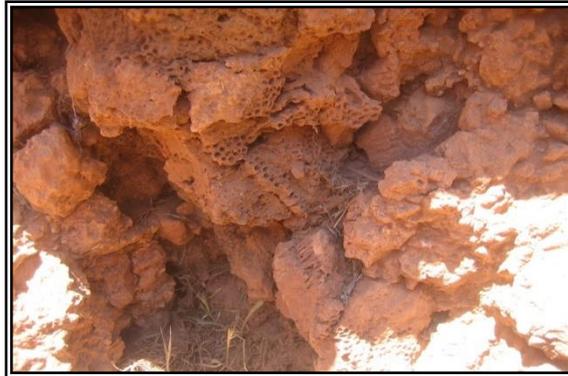
صورة (41): صخور الحجر الجيري بيضاء إلى مصفرة صلبة ومتماسكة وغنية بالمستحاثات من المرجان وكنانات بحرية، بالوعة في يمين بحيرة سد المحجة 2007/06/19.

3- تكوين البيضاء الأوليغوسيني **ToB**: وهو يشكل صخور أرضية قاع بحيرة السد المكونة من الحجر الجيري الذي يحتوي على حفريات مرجانية من معويات الجوف صورة (41)، وهذا التكوين يشتمل على عضو مارل شحات وعضو البيضاء المتكون من الحجر الجيري الطحلي.

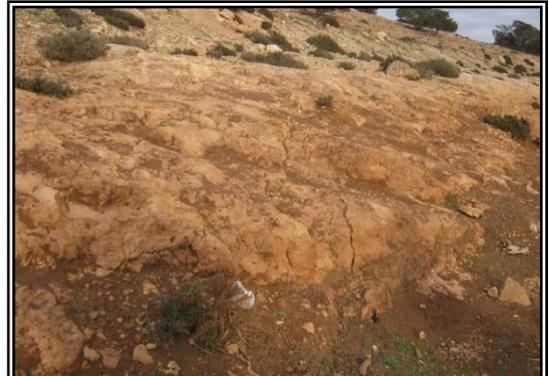
صورة (40): صدوع تساهم في تهريب مياه بحيرة سد المحجة تظهر على الجانب الصخري الأيسر للبحيرة وفوق المنسوب الذي بلغه ماء البحيرة، الأحد 2013/12/15.
