## تقييم الآثار البيئية لمحطة معالجة مياه الصرف الصحي بمدينة اجدابيا

## Assessment of the environmental impacts of the sewage treatment in Ajdabiya

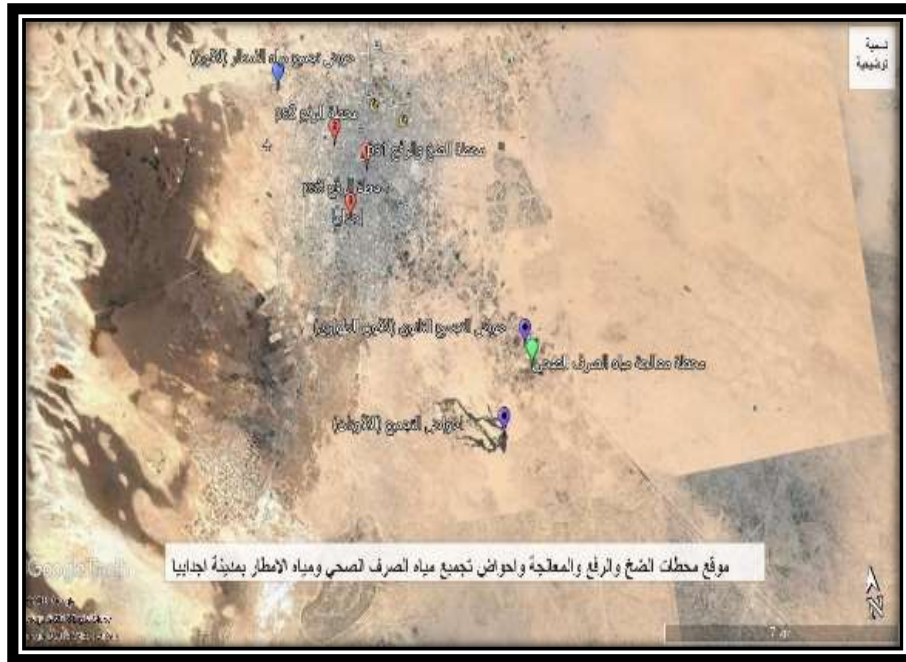
صورة (1) موقع محطة معالجة مياه الصرف الصحي اجدابيا.

توجد محطة واحدة في المدينة لمعالجة مياه الصرف الصحي تم افتتاحها سنة 1990م، وهي تقع جنوب مدينة اجدابيا بمسافة حوالي 7 كم وعلى ارتفاع عن مستوى منسوب المدينة بحوالي 30 م فوق سطح البحر، صورة (1)، حيث يتم دفع مياه الصرف الصحي من المدينة من محطة الضخ الرئيسية PS01 التي ارتفاعها 6 م عن سطح البحر مما يشكل حملاً كبيراً جداً على المضخات العاملة وصمامات التحكم وعلى الخط الناقل. المحطة مصممة على عدد سكان 77.000 نسمة وبمعدل تصميم 15400 م<sup>3</sup>/يوم، كما أنه تم وضع توسع مستقبلي إلى عدد سكان 102.000 نسمة بسعة تصميمية 20.000 م<sup>3</sup>/يوم، تاريخ بداية التشغيل 1990، الشركة المصممة شركة كروجر الدنماركية والشركة المنفذة شركة داو الكورية وبما أن عدد السكان يصل حالياً إلى حوالي 155.000 نسمة فإن المحطة تحتاج إلى تطوير وذلك لزيادة معدل دخول مياه الصرف إلى المحطة والذي يصل حالياً إلى ما يقارب 30.000 م<sup>3</sup>/يوم والأخذ في الاعتبار نسبة الزيادة السكانية في المستقبل، ولقد تم قفل المحطة سنة 2006. (فرج الشريف اشويشين، 2016. ص2)

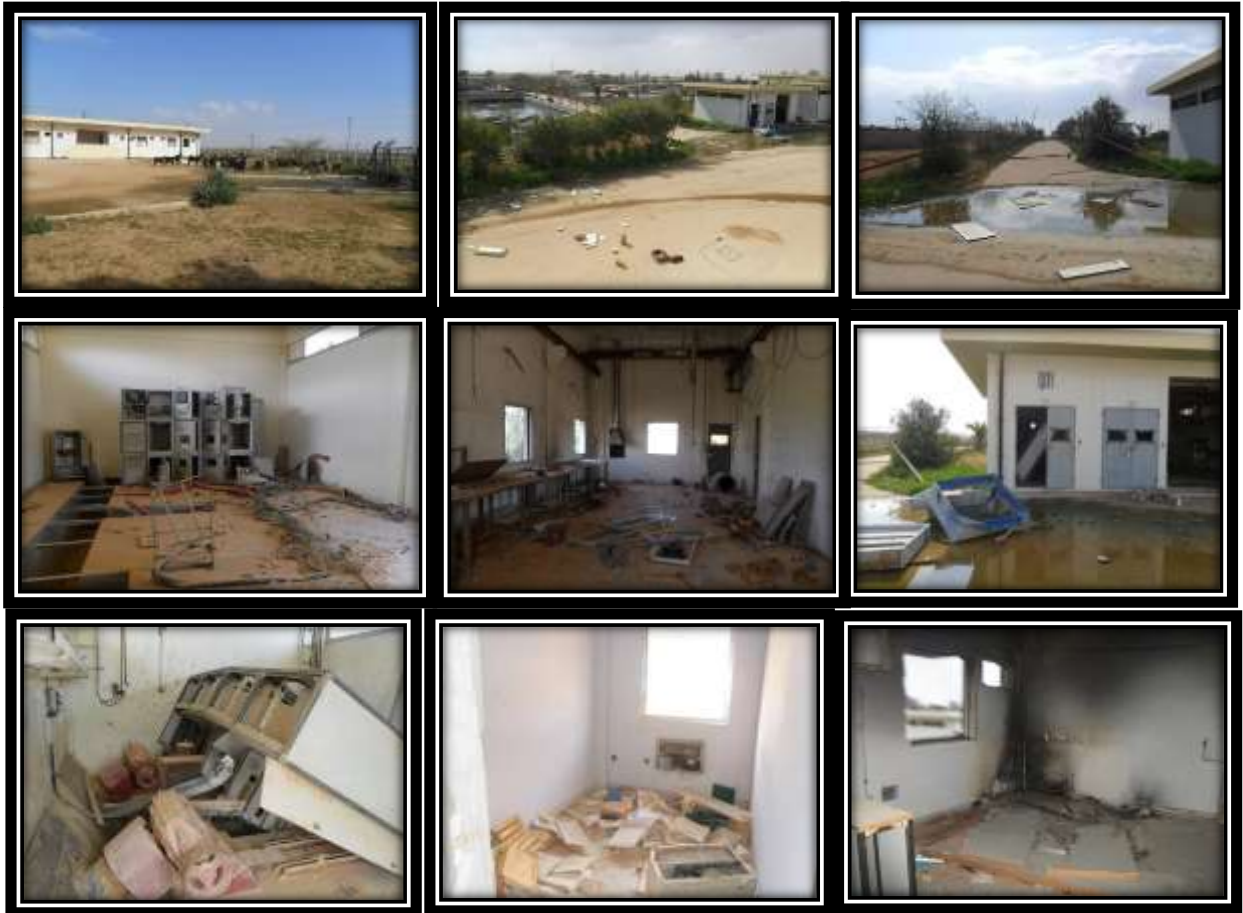
### صورة (2) الوضع الراهن في محطة معالجة مياه الصرف الصحي.

نتيجة لعدم الصيانة الدورية من قبل الجهات المسؤولة وتعرض المعدات بالمحطة إلى الصدى ونتيجة لقفل المحطة أصبحت المياه القادمة إلى المحطة لا تتعرض إلى عملية المعالجة وتتجمع خارج المحطة في اللاقونات المخصصة لتجميع المياه بعد المعالجة وبسبب ما تعرضت له البلاد طيلة السنوات الماضية أصبحت المحطة قطعة أرض فقط بسبب الأتلاف والتخريب والسرقة وبسبب تجمع كميات المياه المتدفقة للمحطة وعدم معالجتها تكونت بحيرة من مياه الصرف الصحي العادمة بسبب عدم استيعاب أحواض التجميع الخاصة بالمحطة حالياً في انحدار تدريجي نحو المدينة نتيجة لوقوع المدينة في أرض أقل انخفاض من مستوى الأرض الواقعة بها المحطة في جنوب المدينة حيث تبعد عن المدينة حوالي 2.5 كيلومتر صورة (2)، والوضع الحالي للمحطة معطلة نهائياً عن العمل.

1. ضرورة الاسراع في صيانة محطة المعالجة لمياه الصرف الصحي اجدابيا، والوضع في الاعتبار عند الصيانة زيادة كمية الصرف الصحي الصادرة من المدينة نتيجة التوسع العمراني والزيادة السكانية المتوقعة.

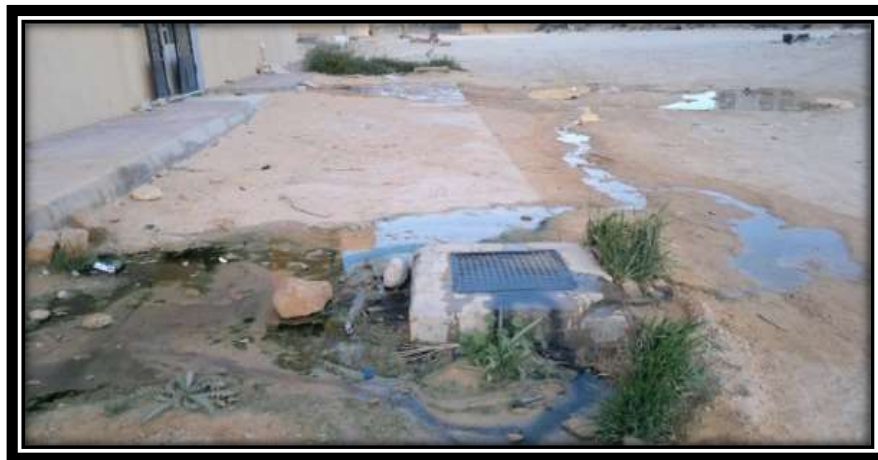
صورة (5) طفح سطحي لمياه الآبار السوداء في حي دمشق.

الملوثة، كما تترك جدرانها بدون "تمليط" وأرضيتها بدون "تبليط" ويتم سحب مياهها عن طريق صهاريج حفظ مياه الصرف الصحي المركزية القائمة في التجمعات السكانية المخصصة من قبل الدولة للمواطنين، كالعمرات السكنية أو الأحياء السكنية "الشعبيات"، والتي لم يتم ربطها بالشبكة العامة، فإن مياهها غالباً ما تنساب خارج هذه الآبار السوداء وتشكل مظهر بؤرة ملوثة من المياه الراكدة والمجاري شبه الدائمة الصورة (5).

1. سحب مياهها بواسطة الصهاريج المحمولة الخاصة بالمواطنين في مجملها، والتي تجوب المدينة وتقوم بتفريغ مياه الصرف منها خارج محطة المعالجة.
2. طرح مياهها الملوثة على امتداد الأراضي الفضاء خارج المدينة والتي تعمل بدورها على تلويث الشوارع بالمدينة وكذلك التربة.

11. ضرورة صيانة شبكة الصرف الصحي المتعطلة والتي تعاني من مشاكل داخل أحياء المدينة ومد شبكة الصرف الصحي للأحياء التي تصرف مياه الصرف الصحي في الآبار السوداء، للحد من مشاكل التلوث والتدهور التي تعاني منها المدينة

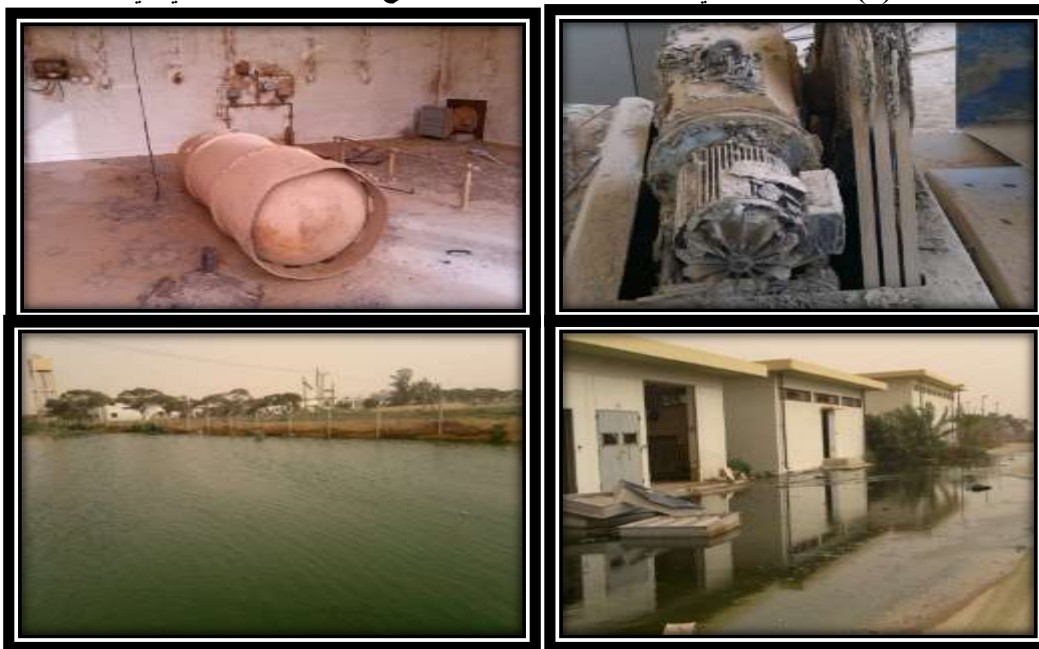
صورة (6) أثار الصدى في معدات محطة المعالجة والطفح مياه الصرف الصحي في المحطة.

**1. طفح سطحي لمياه الصرف الصحي في محطة المعالجة:** نتيجة لعدم صيانة المحطة أدى إلى تعطل المحطة وتوقفها عن العمل منذ عام 2006م وتعرضت معداتها للصدى واصبحت مياه الصرف الداخلة إلى المحطة تخرج كما هي بدون أن تتعرض إلى عمليات التحليل مما جعل المحطة وسط بحيرة من مياه الصرف الملوثة صورة (6).

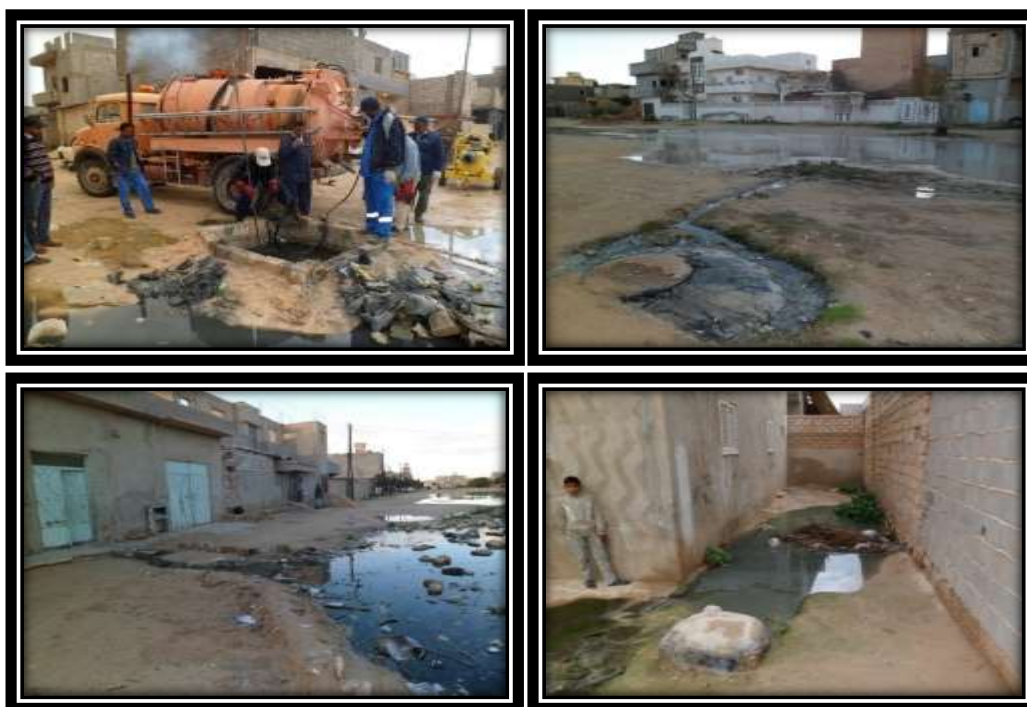
صورة (7) انسداد غرف التفتيش لشبكة الصرف الصحي بالملوثات الصلبة والطفح السطحي لمياه الصرف الصحي المنزلي في شوارع حي الأدغال.

**2. طفح سطحي لمياه الصرف الصحي المنزلية:** وهي تتمثل في مياه الصرف الصحي العادمة من المنازل بالأحياء السكنية في مدينة اجدابيا بالإضافة إلى مياه الصرف الصحي العادمة من المطاعم والفنادق وتختلف كمية المياه المستخدمة من منزل إلى آخر أو من حي سكني إلى آخر من حيث نوعية المواد المستخدمة من قبل السكان بالأحياء السكنية وهي متمثلة في مواد التنظيف بأنواعها ويظهر الطفح السطحي لمياه الصرف الصحي المنزلية نتيجة لأعطال في الشبكة وقدمها أو في المنازل التي تستخدم الآبار السوداء لعدم وجود شبكة للصرف الصحي، ويظهر طفح مياه الصرف الصحي في الشوارع نتيجة لقدم الشبكة وعدم الصيانة الدورية من قبل الجهات المختصة وينتج أيضا لانسداد انابيب شبكة الصرف الصحي بالملوثات الصلبة صورة (7) مما يسبب في انسداد الطرق بمياه الامطار في فصل الشتاء، صورة (8).

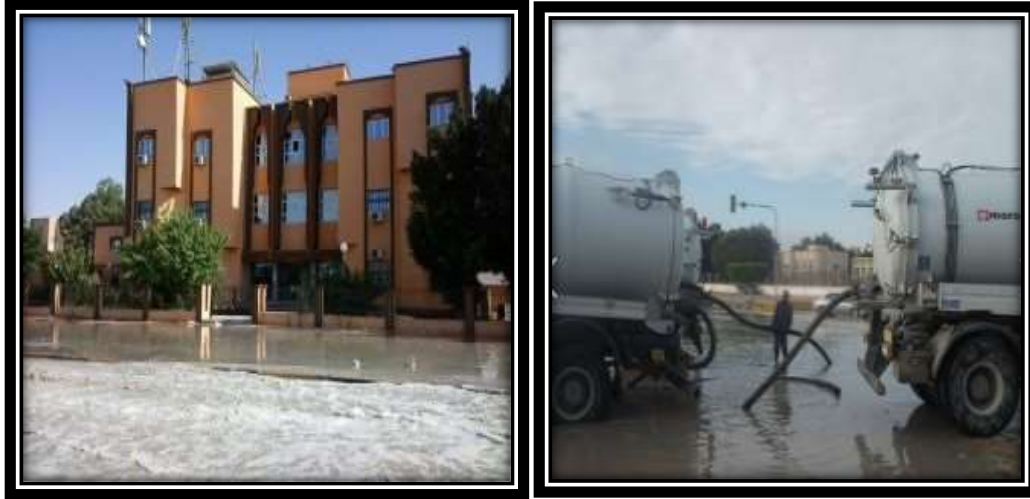
صورة (8) الطفح السطحي لمياه الامطار على طريق بنغازي نتيجة لانسداد الشبكة.

5. يؤدي انسداد شبكة تصريف مياه الأمطار إلى حدوث طفح للمياه في الشوارع حيث يحدث في أغلب الحالات إغلاق للشارع وعرقلة حركة السير سواء للسيارات أو للمارة. وبالتالي تسرب مياه الصرف الصحي من شبكة الصرف بأحياء المدينة إلى المياه الجوفية والسطحية وقساطل مياه الشرب.

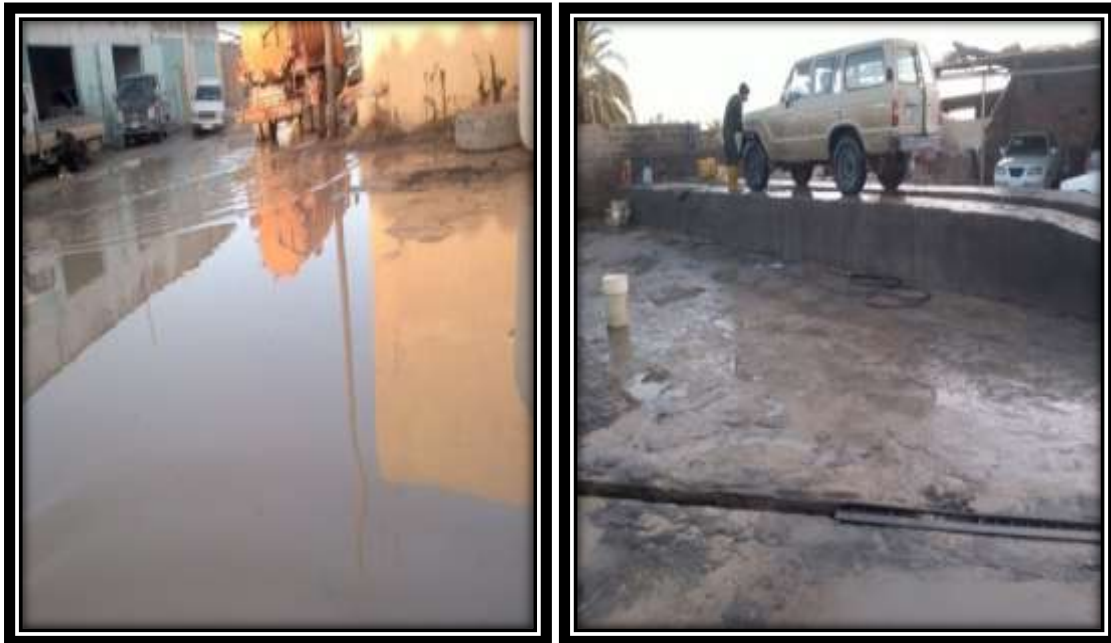
صورة (9) الطفح السطحي لمياه الصرف الصحي في الحي الصناعي.

وهي متمثلة في مياه الورش الصناعية ومحطات غسيل السيارات وتغيير الزيوت والتشحيم وورش طلاء السيارات فهذه الورش والمحطات تقوم بتصريف مخلفات الزيوت والشحوم والطلاء ومواد كيميائية ومواد تنظيف التي تستعمل في غسيل السيارات في شبكة الصرف الصحي هذا بالنسبة للورش وللمحطات التي ترتبط بالشبكة، أما بالنسبة للورش ومحطات الغسيل في الحي الصناعي فتستعمل الآبار السوداء حيث يظهر طفح مياه الصرف الصحي للمنشآت الصناعية في البيئة المحيطة بهذه المنشآت حيث تظهر الزيوت والناقتا بصورة واضحة في هذه المياه صورة (9).

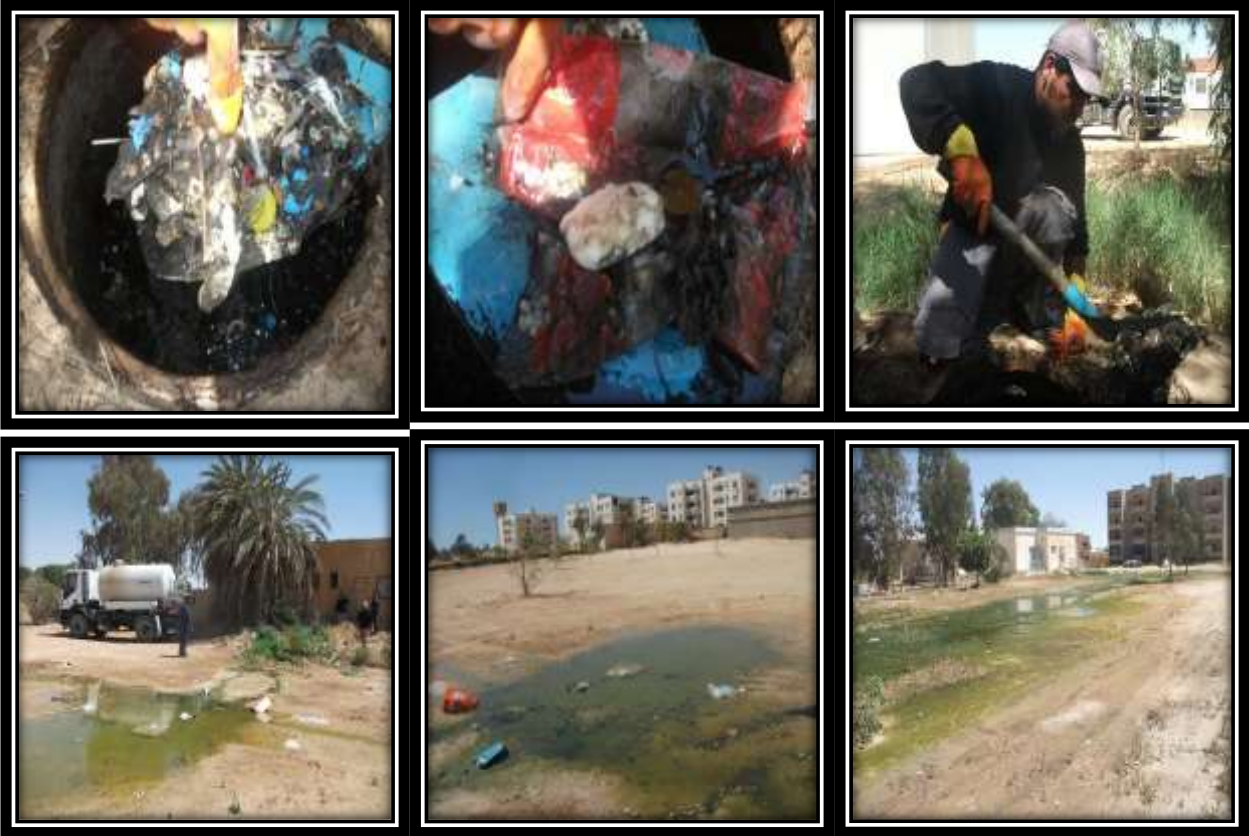
صورة (10) مخلفات طبية في خط مستشفى الشهيد أمحمد المقريف.

هي المياه المستهلكة من قبل المستشفيات والعيادات الطبية الصغيرة ومختبرات التحليل والمدارس والجامعات حيث تقوم بتصريف المياه الداخلة اليها في شبكة الصرف الصحي وأن أكبر منشأة مستهلكة للمياه في المدينة هو مستشفى الشهيد امحمد المقريف حيث تدخل اليه كميات كبيرة من المياه ويقوم بالتخلص من مواد كيميائية والأدوية السائلة في شبكة الصرف الصحي ويظهر ذلك بشكل واضح في قسم الكلى حيث تصرف المواد السائلة المستخدمة في العلاج في شبكة الصرف الصحي، أما بالنسبة للعيادات الطبية ومختبرات التحليل تقوم بالتخلص هي أيضا من موادها الكيميائية والعينات المطلوبة للتحليل في شبكة الصرف الصحي، صورة (10).
