آثار كارثة السيول على مدينة سوسة في الجزء الشمالي من منطقة الجبل الأخضر

The Effects of the Torrents Disaster on the City of Soussa in the Jabal Al-Akhdar

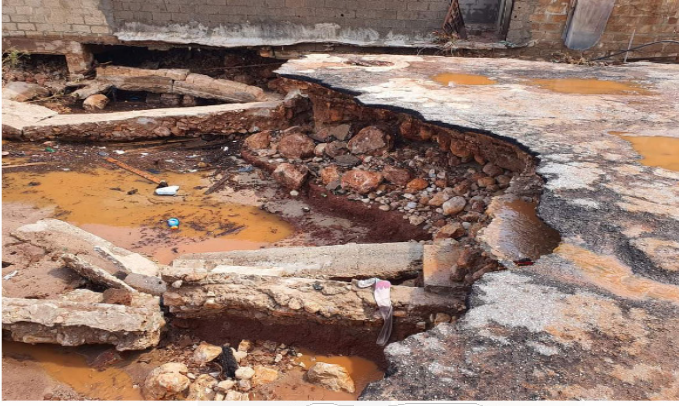
الصورة رقم(1): تأثير وادي العين والنسر في طرق منطقة الدراسة

كان لهذين الواديين التأثير الأكبر في منطقة الدراسة؛ (سوسة) من حيث مساحة الدمار وفقدان الأشخاص، فالتقاؤهما في عيارتين سبب تلاطمهما وخروجهما عن المسار، وفيضانهما على الطرقات، ومن ثم غرق الكثير من المنازل، وجُرفت المزارع والماشية، وتضررت المنطقة الأثرية القديمة، ومنطقة (الفيتر)، التي تعدّ من أقدم

المناطق، كما امتد الدمار إلى القروض الغربية، وجُرفت الطرق المعبدة، إذ تمثل الشريان الرئيس في المدينة، وقد وصل ارتفاع المياه إلى 4 أمتار في حوض الواديين في المدخل الغربي، ما سبب فيضاناتها على الطرقات القريبة منهما، (الصورة رقم1).

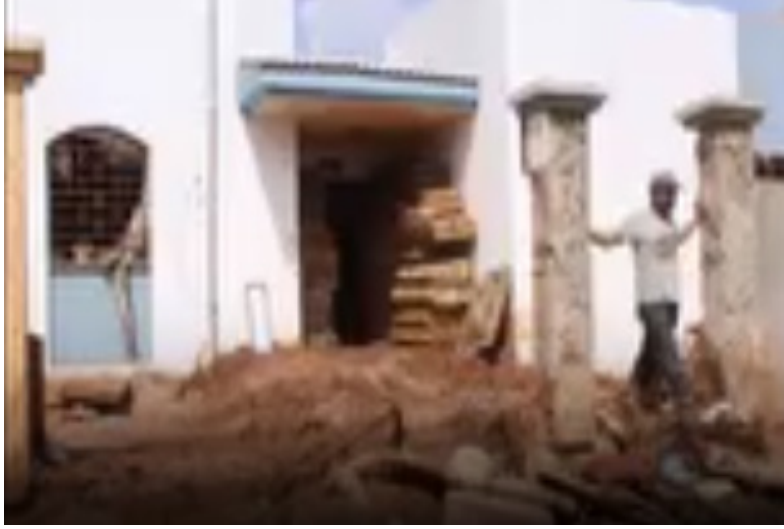
الصورة رقم (2): تأثير وادي الروبيط في أسوار المنازل في أحياء الفيلات الشرقية

يقع وادي (الروبيط) في أعلى منطقة جبلية في مدينة (سوسة)، وكان قد شُرع في العقود الماضية بتأسيس (500) وحدة سكنية، ما استدعى إزالة السد القديم من قبل الشركة المنفذة، واستبداله بعبارة جديدة بعد البدء في البنية الارتكازية للمشروع السكني، إلا أن عدم استكمال هذا المشروع سؤل لردم جزء منه، وتسهيل المرور بجانب المنطقة، استثناساً بعدم شدة السيول في السنوات الماضية، وحين حلت عاصفة (دانيال) عام 2023م أدت قوة تدفق المياه إلى انسداد الجزء المفتوح من السد أو العبارة، ومن ثم تجمعت المياه خلفه فانفجر، ووصلت مستويات الغرق إلى أكثر من (3) أمتار، كما أدت قوة اندفاع المياه إلى نقل السيارات من أعلى الطريق إلى المنطقة المنخفضة بجانب البحر، إضافة إلى أن كمية الردم من الصخور المنحدرة من مجرى سيل هذا الوادي كانت كبيرة جداً. ويُعدّ وادي (الروبيط) المؤثر الأول في أحياء منطقة الفيلات الشرقية، إذ تسبب في غرق أغلبها، وامتد أثره ليشمل التجمعات السكانية التي أقيمت في المناطق المنخفضة، وحول مجاري الأودية في المدينة، فحاققت بها خسائر مادية ومآسٍ إنسانية، تمثلت في تدمير البنى وتشريد السكان (المؤتمر الدولي لإعادة إعمار مدينة درنة شرقي

ليبيا والمناطق المتضررة إثر إعصار دانيال، 2023م).

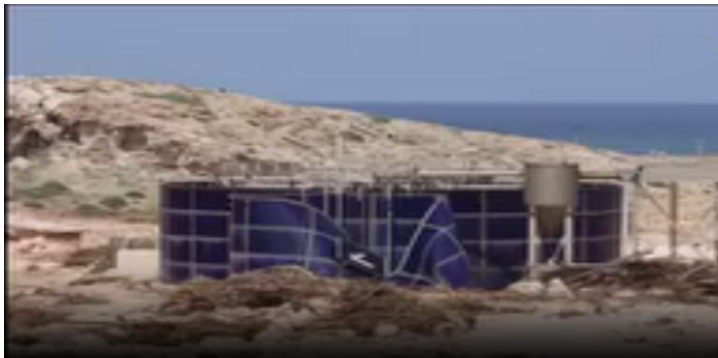
الصورة (3): الأضرار اللاحقة بمحطة التنقية الواقعة في نهاية وادي بوجليدة خريف 2023م

يبلغ متوسط عرض وادي (بوجليدة) حوالي 30 متراً عند مدخل العبارة، وفي ساعات ذروة التساقط وقوة التدفق اجتازت المياه الطريق المعبّدة، ووصل تأثيرها الاكثساحي المباشر إلى محطة التنقية الواقعة في نهاية الوادي، فتدمرت خزاناتها، وحل العطب بمكوناتها، والصورة رقم (3) تبين بعض هذه الأضرار.

وكان بدء اجتياح السيل للمحطة منذ الساعة الخامسة مساءً، واستمر ليبلغ ذروته تمام الساعة الحادية عشرة ليلاً، وبحساب تقريبي لقيمة متوسط كمية المياه في كل ساعة وجدناها وصلت إلى (7200 متر مكعب)، ما جعلها تفيض على جوانب الوادي، وتؤثر تأثيراً مباشراً في الأحياء السكنية القريبة، وتغرق منازلها، وفي الوقت نفسه أدى انجراف التربة والصخور والأشجار لانسداد العبارة، ومن ثم تهالكت الطرق، وردمت كميات الطمي المنجرفة مع المياه أجزاءً من الشوارع المطلة على الوادي، وتثاوت محطة التنقية تماماً.

2. القيام باستبدال شبكات الطرق، والصرف الصحي، وصرف مياه الأمطار، وكذلك استبدال محطات التنقية، وشبكة المياه المتهالكة سابقاً، المدمرة حالياً، وذلك وفق معايير علمية.

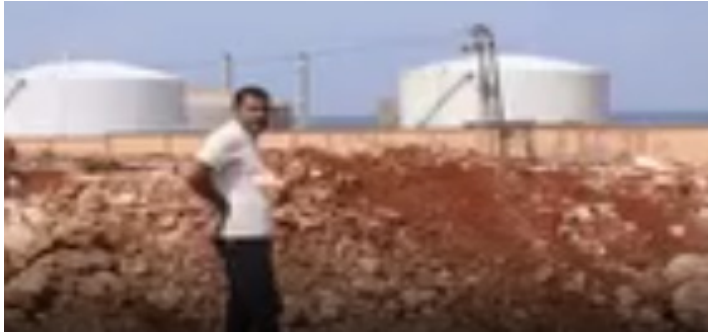
الصورة رقم(5): محطة التحلية عند مصب وادي المشهور

يقع هذا الوادي بعيداً عن المخطط السكاني للمدينة، ولذلك اقتصر تأثيره على منطقة محطة التحلية فقط، فتسبب في تعطيلها وخروجها عن العمل، وردم المنطقة بكمية كبيرة من الطمي المنقول عبر السيل، وغرق الحي السكني داخل المحطة، ومعلوم أن هذه المحطة كانت تغذي مدناً عدة مثل (سوسة)، و(شحات)، و(رأس الهلال)، والصورة رقم(5) توضح ذلك.

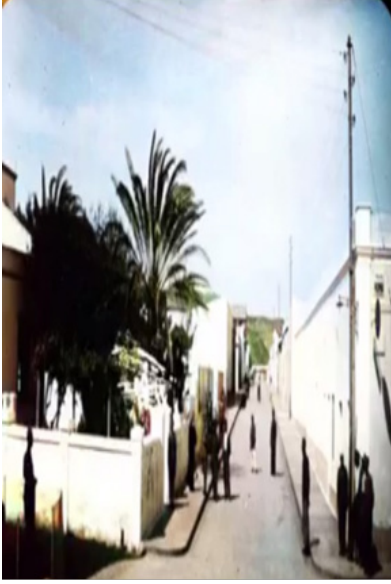
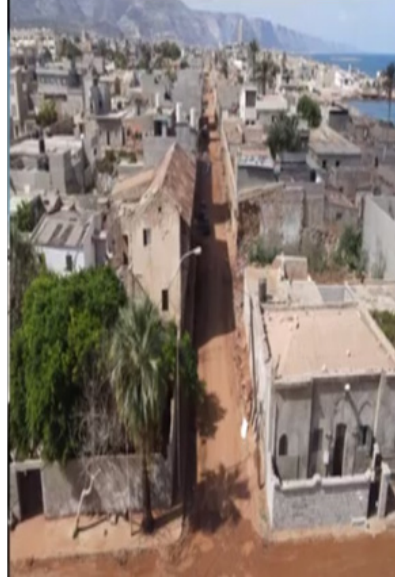
الصورة رقم(6): حي وسط البلاد بمدينة سوسة قبل عاصفة دانيال وبعدها خريف 2023م
المصدر: المركز الإعلامي في مدينة سوسة، خريف 2023م.

يُظهر الجدول رقم (6) أن حجم الأضرار اللاحقة بالمنازل كبير، إذ وصل عددها إلى 2975 منزلاً، بنسبة 99.0%، ما يدل على انتشار البناء العشوائي غير المخطط في بطون الأودية وعلى ضفافها، وأشارت الإحصاءات إلى تضرر 20 مبنى من المكونات السياحية كالاستراحات والمنتجعات، بنسبة بلغت 0.6.

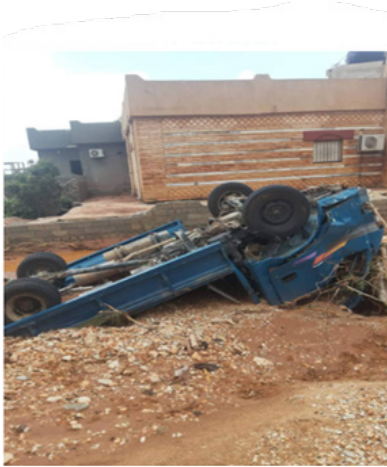
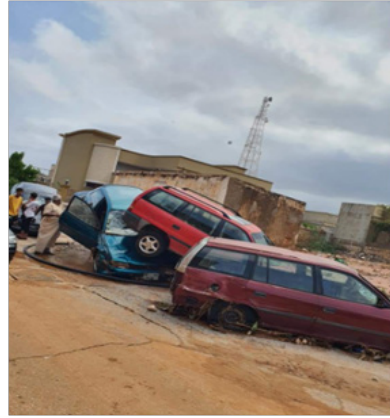
الصورتان رقما(7 و8): بعض الأضرار اللاحقة بالتملكات جراء السيول في مدينة سوسة، خريف 2023م
المصدر: المركز الإعلامي في مدينة سوسة، خريف 2023م.

كما لحقت الأضرار بمبنيين تعليميين أحدهما مدرسة والآخر معهد للسياحة، وبمباني ثلاث عيادات تخصصية تابعة للقطاع الخاص، إضافة لتضرر ثلاثة مباني خدمية، منها محطة الكهرباء المعروفة باسم (محطة الستين)، وهي تقع في مركز المدينة، وكانت تغذي كل منطقة الدراسة قبل توقفها عن العمل جراء السيول، وكذلك محطة التحلية الواقعة عند مصب وادي (المشهور)، ومحطة التنقية الواقعة عند نهاية وادي (بوجليدة).
