## تقييم الآثار البيئية لمحطة معالجة مياه الصرف الصحي بمدينة اجدابيا

## Assessment of the environmental impacts of the sewage treatment in Ajdabiya

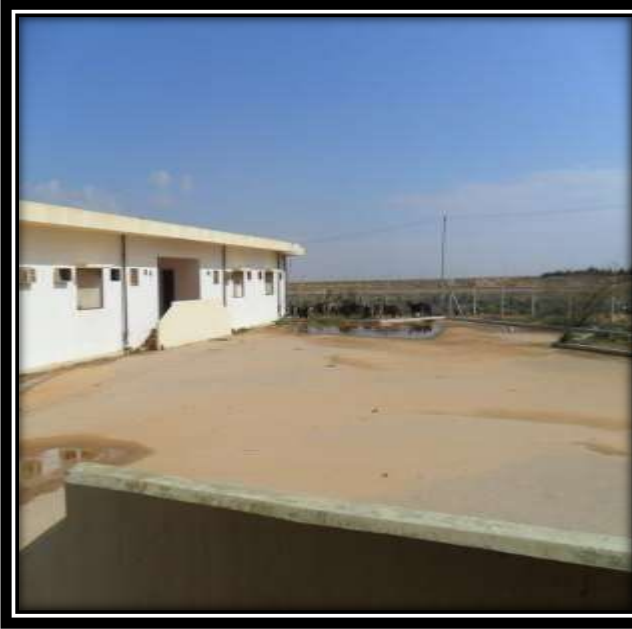
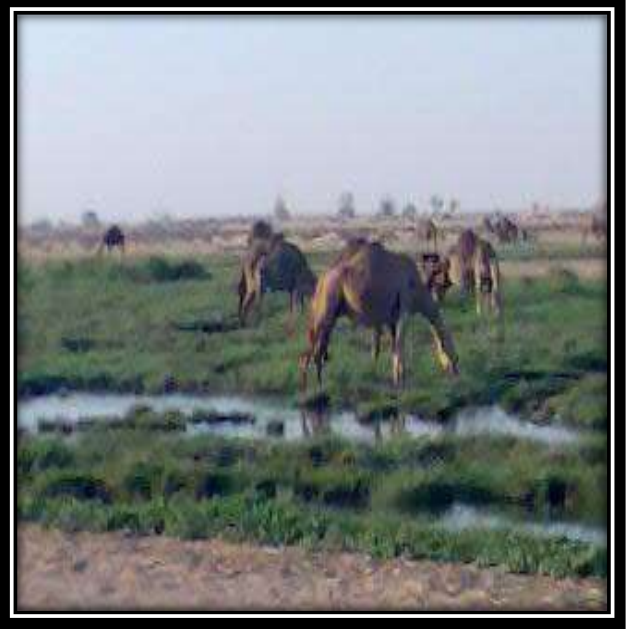
الملوثة، كما تترك جدرانها بدون "تمليط" وأرضيتها بدون "تبليط" ويتم سحب مياهها عن طريق صهاريج حفظ مياه الصرف الصحي المركزية القائمة في التجمعات السكانية المخصصة من قبل الدولة للمواطنين، كالعمرات السكنية أو الأحياء السكنية "الشعبيات"، والتي لم يتم ربطها بالشبكة العامة، فإن مياهها غالباً ما تنساب خارج هذه الآبار السوداء وتشكل مظهر بؤرة ملوثة من المياه الراكدة والمجاري شبه الدائمة الصورة (5).

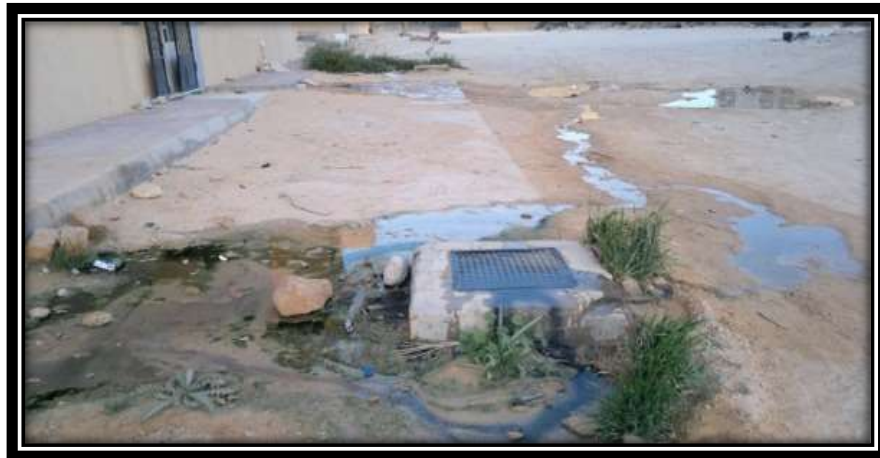
صورة (5) طفح سطحي لمياه الآبار السوداء في حي دمشق.

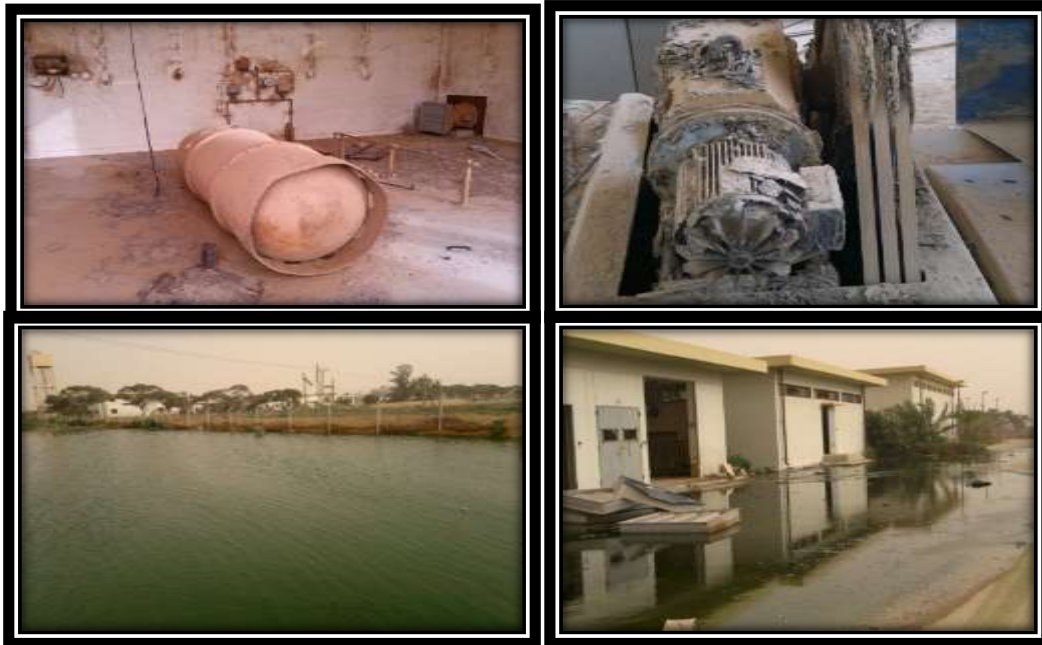
صورة (6) أثار الصدى في معدات محطة المعالجة والطفح مياه الصرف الصحي في المحطة.

**1. طفح سطحي لمياه الصرف الصحي في محطة المعالجة:** نتيجة لعدم صيانة المحطة أدى إلى تعطل المحطة وتوقفها عن العمل منذ عام 2006م وتعرضت معداتها للصدى واصبحت مياه الصرف الداخلة إلى المحطة تخرج كما هي بدون أن تتعرض إلى عمليات التحليل مما جعل المحطة وسط بحيرة من مياه الصرف الملوثة صورة (6).

1. ضرورة الاسراع في صيانة محطة المعالجة لمياه الصرف الصحي اجدابيا، والوضع في الاعتبار عند الصيانة زيادة كمية الصرف الصحي الصادرة من المدينة نتيجة التوسع العمراني والزيادة السكانية المتوقعة.

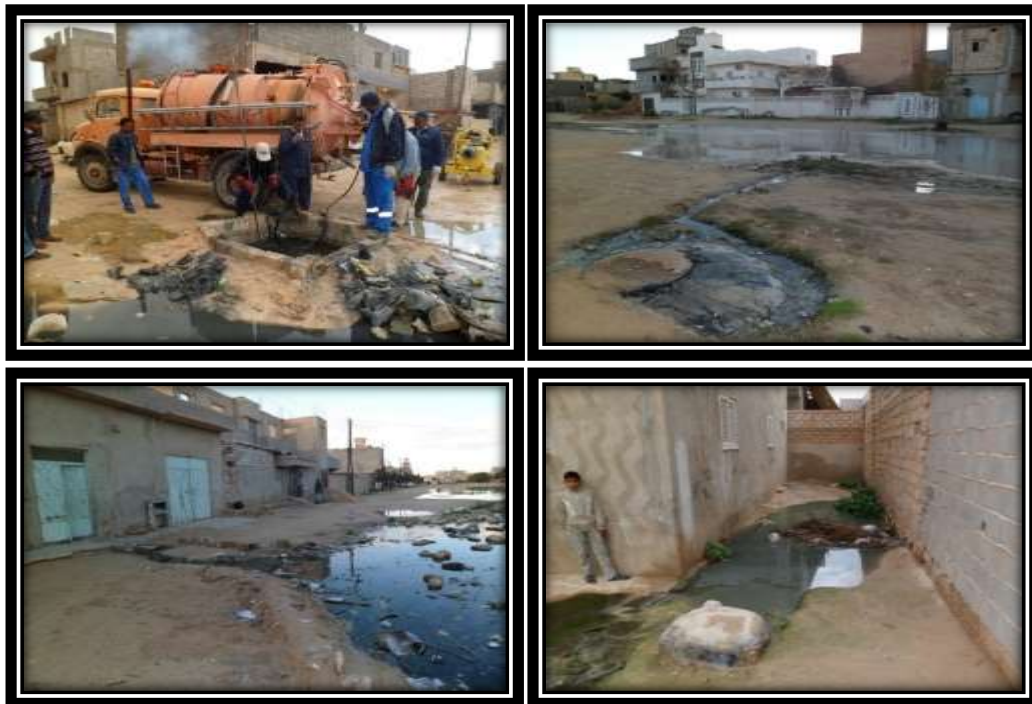
صورة (7) انسداد غرف التفتيش لشبكة الصرف الصحي بالملوثات الصلبة والطفح السطحي لمياه الصرف الصحي المنزلي في شوارع حي الأدغال.

**2. طفح سطحي لمياه الصرف الصحي المنزلية:** وهي تتمثل في مياه الصرف الصحي العادمة من المنازل بالأحياء السكنية في مدينة اجدابيا بالإضافة إلى مياه الصرف الصحي العادمة من المطاعم والفنادق وتختلف كمية المياه المستخدمة من منزل إلى آخر أو من حي سكني إلى آخر من حيث نوعية المواد المستخدمة من قبل السكان بالأحياء السكنية وهي متمثلة في مواد التنظيف بأنواعها ويظهر الطفح السطحي لمياه الصرف الصحي المنزلية نتيجة لأعطال في الشبكة وقدمها أو في المنازل التي تستخدم الآبار السوداء لعدم وجود شبكة للصرف الصحي، ويظهر طفح مياه الصرف الصحي في الشوارع نتيجة لقدم الشبكة وعدم الصيانة الدورية من قبل الجهات المختصة وينتج أيضا لانسداد انابيب شبكة الصرف الصحي بالملوثات الصلبة صورة (7) مما يسبب في انسداد الطرق بمياه الامطار في فصل الشتاء، صورة (8).

11. ضرورة صيانة شبكة الصرف الصحي المتعطلة والتي تعاني من مشاكل داخل أحياء المدينة ومد شبكة الصرف الصحي للأحياء التي تصرف مياه الصرف الصحي في الآبار السوداء، للحد من مشاكل التلوث والتدهور التي تعاني منها المدينة

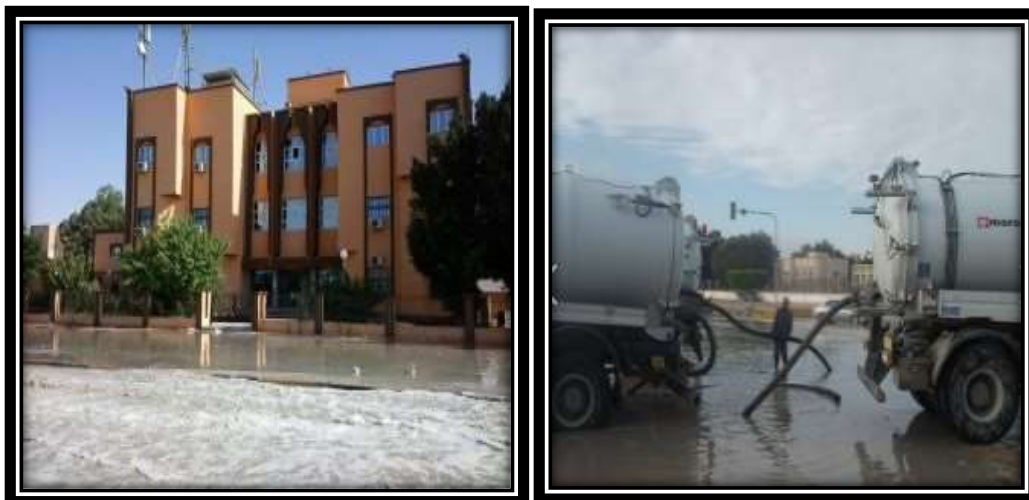
صورة (8) الطفح السطحي لمياه الامطار على طريق بنغازي نتيجة لانسداد الشبكة.

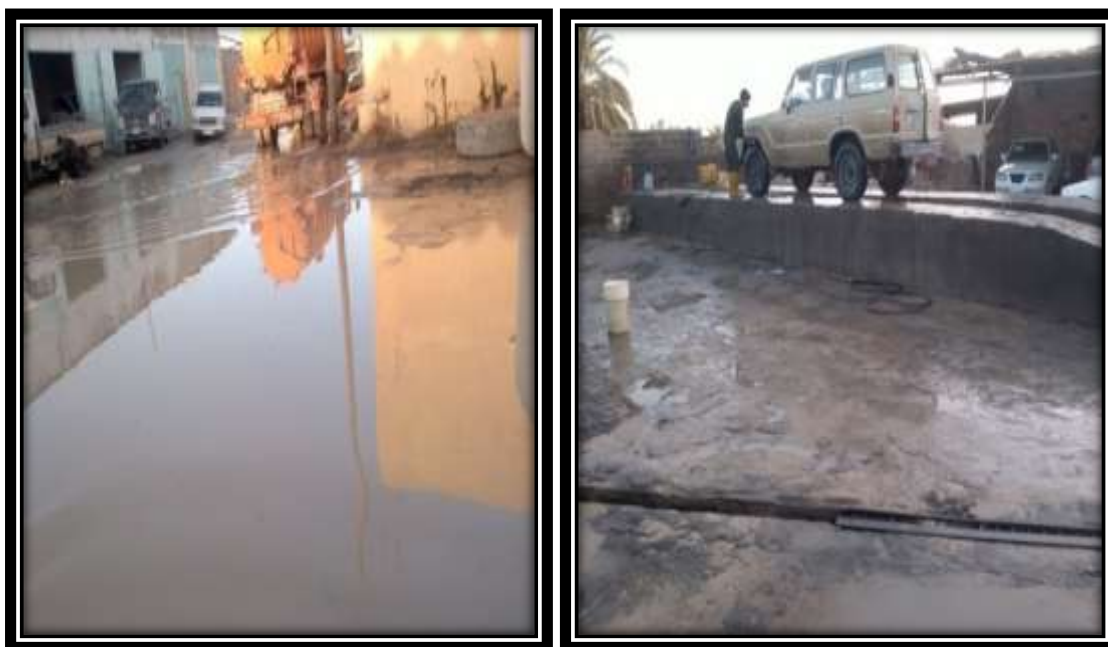
صورة (9) الطفح السطحي لمياه الصرف الصحي في الحي الصناعي.

وهي متمثلة في مياه الورش الصناعية ومحطات غسيل السيارات وتغيير الزيوت والتشحيم وورش طلاء السيارات فهذه الورش والمحطات تقوم بتصريف مخلفات الزيوت والشحوم والطلاء ومواد كيميائية ومواد تنظيف التي تستعمل في غسيل السيارات في شبكة الصرف الصحي هذا بالنسبة للورش وللمحطات التي ترتبط بالشبكة، أما بالنسبة للورش ومحطات الغسيل في الحي الصناعي فتستعمل الآبار السوداء حيث يظهر طفح مياه الصرف الصحي للمنشآت الصناعية في البيئة المحيطة بهذه المنشآت حيث تظهر الزيوت والناقتا بصورة واضحة في هذه المياه صورة (9).
