آثارُكارثةِ السّيولِ على مدينةِ سوسةَ في الجزءِ الشّمالي منْ منطقةِ الجبلِ الأخضرِ

د. حورية عطية حمد الوزري [1].

The Effects of the Torrents Disaster on the City of Soussa in the Jabal Al-Akhdar

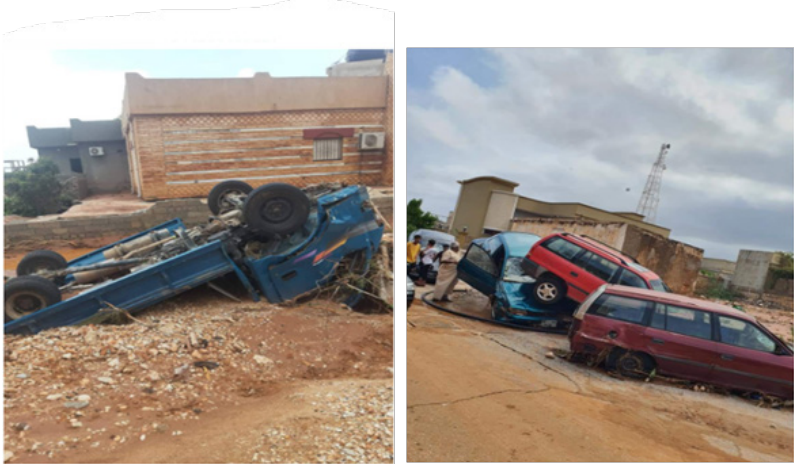
الصورة رقم(6): حي وسط البلاد بمدينة سوسة قبل عاصفة دانيال وبعدها خريف 2023م
