تقييم الآثار البيئية لمحطة معالجة مياه الصرف الصحي بمدينة اجدابيا

إعداد
سبب عبد الكريم الطيرة فتحية مفتاح العمامي
عضو هيئة تدريس عضو هيئة تدريس بجامعة بنغازي.
بجامعة اجدابيا فرع توكرة، قسم الآثار والإرشاد السياحي
Strkarbyarb13@gmil.com S.altaira2000@gmail.com

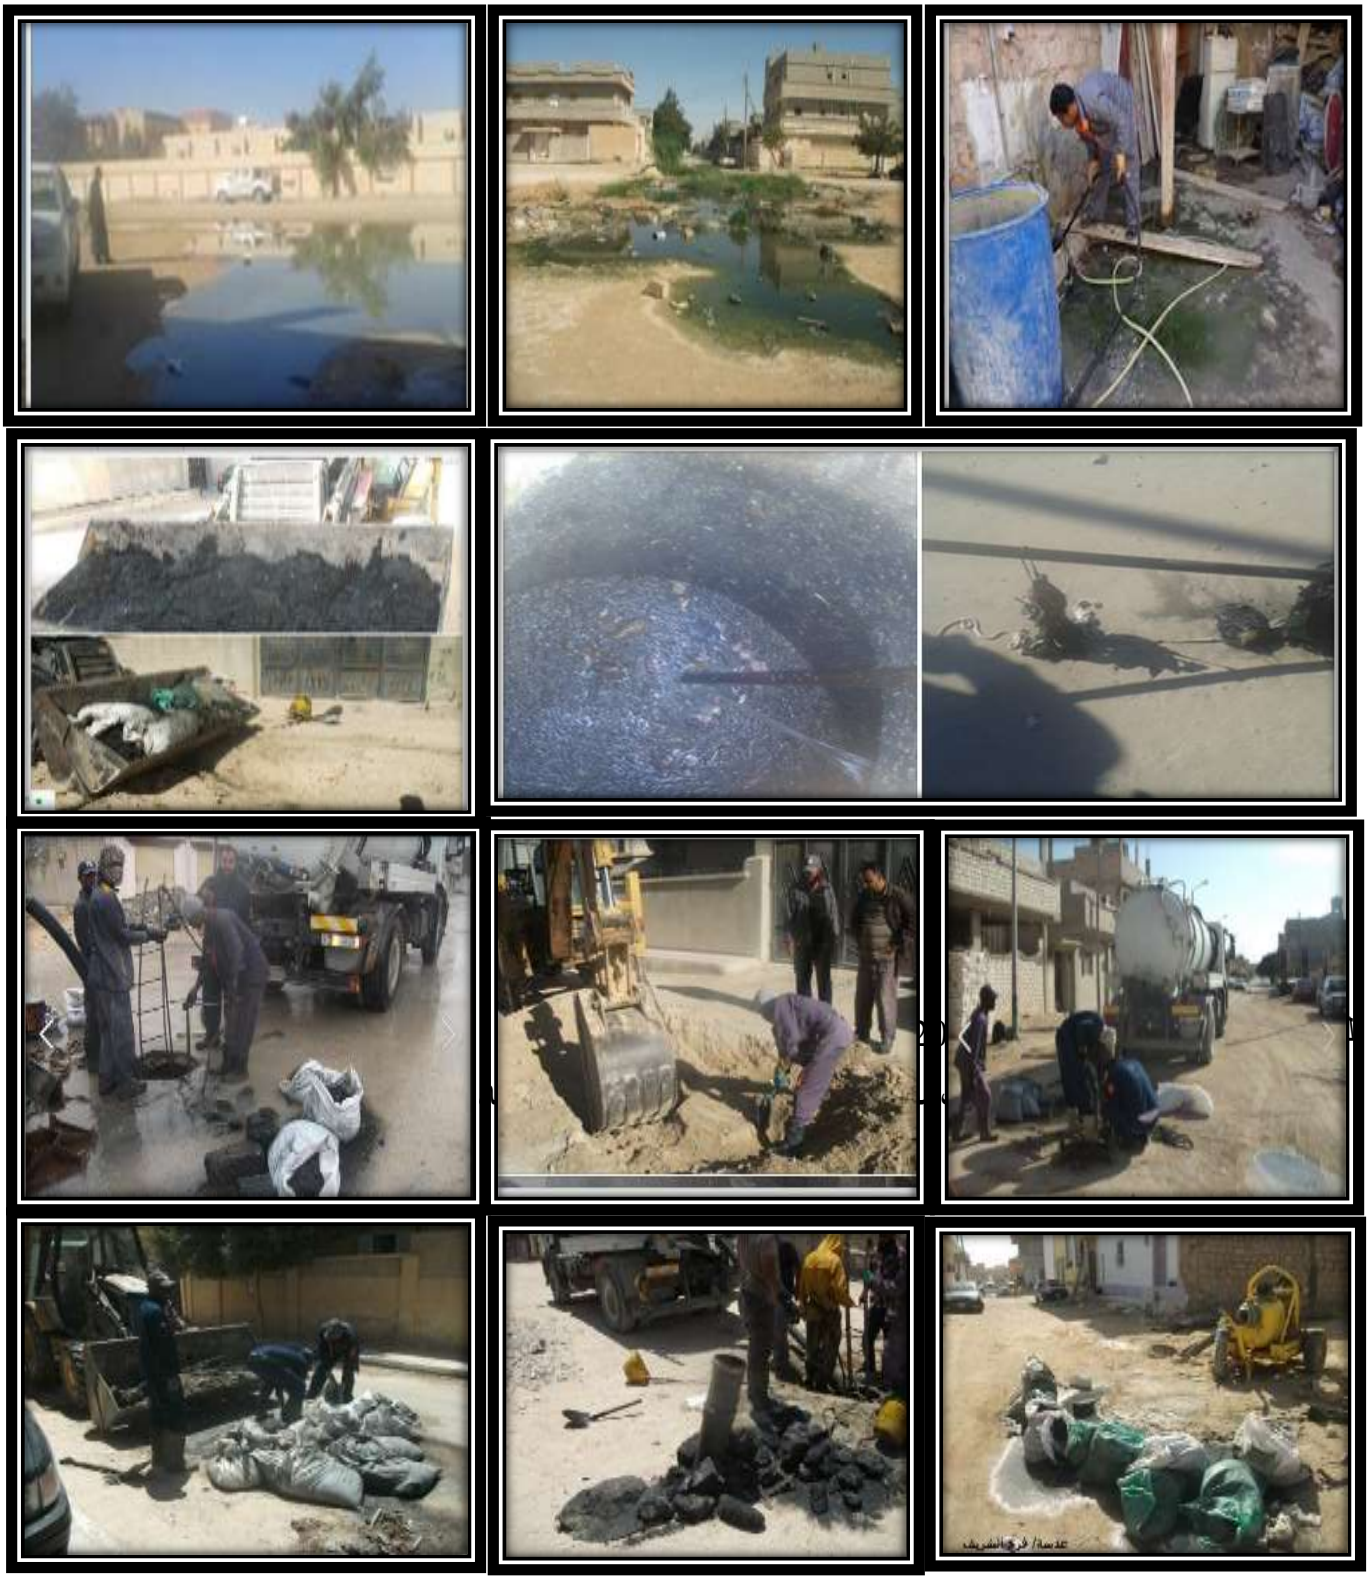
نتيجة لعدم الصيانة الدورية من قبل الجهات المسئولة وتعرض المعدات بالمحطة إلى الصدى ونتيجة لقفل المحطة أصبحت المياه القادمة إلى المحطة لا تتعرض إلى عملية المعالجة وتتجمع خارج المحطة في اللاقونات المخصصة لتجميع المياه بعد المعالجة وبسبب ما تعرضت له البلاد طيلة السنوات الماضية اصبحت المحطة قطعة ارض فقط بسب الأتلاف والتخريب والسرقة وبسبب تجمع كميات المياه المتدفقة للمحطة وعدم معالجتها تكونت بحيرة من مياه الصرف الصحي العادمة بسبب عدم استيعاب احواض التجميع الخاصة بالمحطة حاليا في انحدار تدريجي نحو المدينة نتيجة لوقوع المدينة في أرض أقل انخفاض من مستوى الأرض الواقعة بها المحطة في جنوب المدينة حيث تبعد عن المدينة حوالي2.5 كيلومتر صورة (2)، والوضع الحالي للمحطة معطلة نهائيا عن العمل.

صورة (2) الوضع الراهن في محطة معالجة مياه الصرف الصحي.

1. ضرورة الاسراع في صيانة محطة المعالجة لمياه الصرف الصحي اجدابيا، والوضع في الاعتبار عند الصيانة زيادة كمية الصرف الصحي الصادرة من المدينة نتيجة التوسع العمراني والزيادة السكانية المتوقعة.
