## المخاطر الطبيعية على الطرق البرية في إقليم الجبل الأخضر: دراسة في جغرافيا الأخطار والكوارث الطبيعية

Natural Hazards On the Land Roads in The ALjabal Alkhadar: A Study in The Geography of Natural Hazards and Disasters.

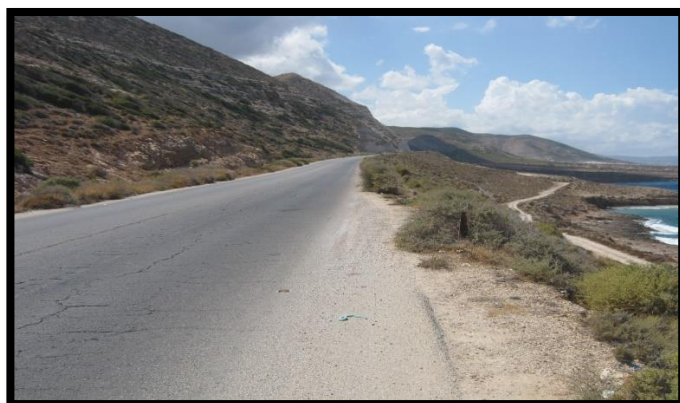
الصورتان (3، 4) إنشاء الطرق تحت أقدام السفوح الجبلية المشرفة على البحر قرب منطقة الأثرون

1\_ يتضح من خلال تتبع التاريخ الجيولوجي لمنطقة الجبل الأخضر أنها كانت جزءاً من بحر تيثس القديم، وقد تأثرت بعدة حركات تكتونية بدأت من العصر الطباشيري العلوي حتى أواخر الزمن الثالث، ومرت بالعديد من دورات الترسيب، أرسب خلالها عدة تكوينات جيولوجية، تتألف من صخور جيرية تأثر بتتابعها الطبقي وبنيتها بالحركات التكتونية، مما أدى إلى ظهور العديد من الصدوع والشقوق باتجاهات مختلفة (P.Rohlich, 1980, pp 924 f)، ومن ثم فإن الكثير من تلك المواقع تترافق فيها نوعية الصخور الجيرية التي تتكون منها السفوح، مع ميل الطبقات وعلاقتها باتجاه السفوح وشدة انحدارها، ومجاري الأودية التي تقطع الطبقات الصخرية، وكثرة الشقوق والفواصل التي تتسع؛ بفعل زيادة نشاط التجوية بأنواعها المختلفة، مما يؤثر في حجم المواد المنفصلة من الكتل الصخرية وكميتها، وسرعة حركتها، ويؤدي إلى ترايد نشاط عملية تساقط الكتل الصخرية والمفتتات التي تنفصل منها، فعلى سبيل المثال يُعد وادي قرطابلس الذي تسير فيه طريق رأس الهلال لملوده وادي شديد الانحدار متعرج، وضيق في كثير من قطاعاته، وتتحدر حافته نحو القاع بشكل يكاد يكون رأسياً، وتكثر فيها الشقوق والفواصل، ومن ثم كثيراً ما تكون جوانبه عرضة لحدوث حركة المواد الأرضية التي تشكل خطراً على الطريق ومستخدميها، خاصة في أعقاب سقوط الأمطار، الصورتين (1، 2). كما أن السهل الساحلي الضيق يختم إنشاء الطرق تحت أقدام السفوح الجبلية مثل: الطريق الذي يصل بين درنة، ورأس الهلال، وسوسة، مما يُعرضها، ومستخدميها إلى خطر تساقط المواد، الصورتين (3، 4).

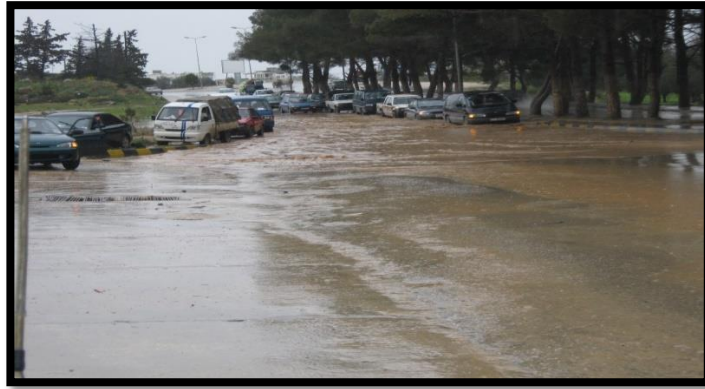
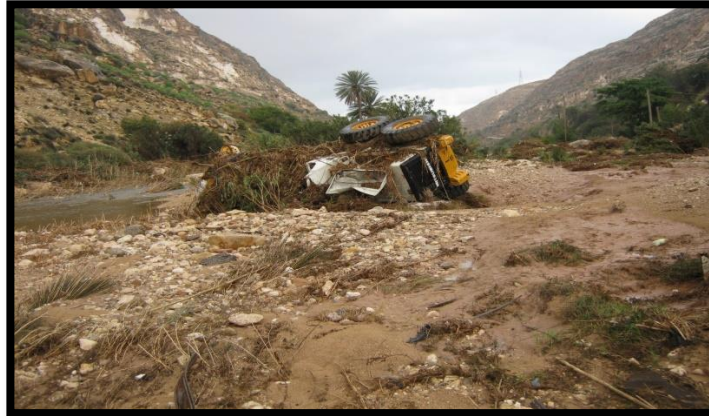
الصورتان (5، 6) إعاقة حركة المرور في مدينة البيضاء، وجرف إحدى الآلات في وادي درنة بفعل السيول

تتسبب السيول المتكررة بالمنطقة في حدوث العديد من الأضرار بالطرق البرية ومستخدميها، فهي تؤدي إلى إعاقة حركة المرور على الطرق عند جريانها، الصورة (5)، وتدمير السيارات والآلات وجرفها في طريقها، كما حدث في سيول وادي درنة سنة 2010م، الصورة (6)، ووادي الرملة سنة 2019م، وفي بعض الحالات يصل تأثيرها إلى الخسائر البشرية، كما حدث في وادي البطوم سنة 1992م، ووادي الرملة سنة 2019م، وفي كثير من المناطق تزداد كمية مياه السيول عن السعة التصميمية لعبارات الطرق، مما يؤدي إلى حدوث تدمير جزئي، أو كلي للطرق مثل: تدمير طريق وادي الناقة سنة 1986م، والطريق التي تقطع مجري وادي الحناوي سنة 2010م، حيث سقطت أمطار فجائية غزيرة في فصل الشتاء من السنوات المذكورة، تسببت في حدوث سيول في شكل تدفق مائي عنيف بسرعة عالية أدى إلى تدمير تلك الطرق تدميراً شاملاً، واقتلاع كتل خرسانية من عبارات الطرق يصل وزنها إلى عدة أطنان تم تحريكها بدفع المياه لمسافات بعيدة تصل إلى أكثر من (50م) عن موضعها، الصورتين (7، 8)، وتُعد الطرق التي تقطع الأودية، أو تمتد داخل مجاريها، أو تتقاطع معها في بعض المنعطفات، هي الأكثر تعرضاً لمخاطر السيول، خاصة في المواقع التي تعاني فيها الطرق من غياب، أو ضعف وسائل الحماية، ومن أمثلتها: الطريق التي تعبر وادي المعلق عند منطقة المسلقون، والطريق التي يقطعها وادي الحناوي شرق مدينة أم الرزم، وتقاطع الطريق مع مجري وادي الرملة قرب بلدي خولان والمخيلي.

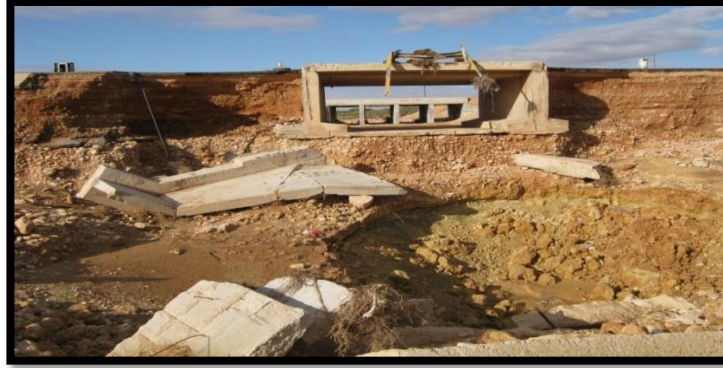
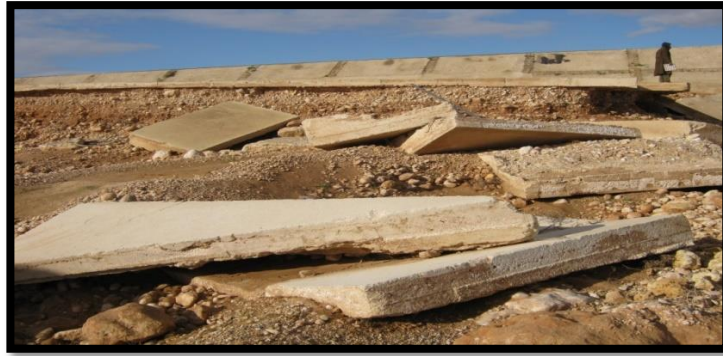
## الصورتان (7، 8) السيول وآثارها على الطريق التي تقطع مجري وادي الحناوي شرق مدينة أم الرزم

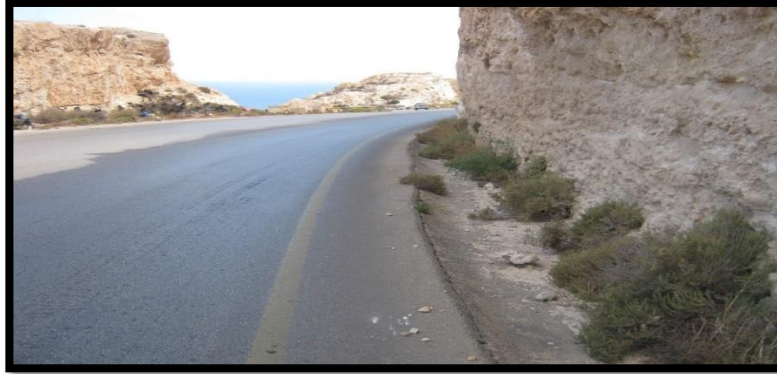
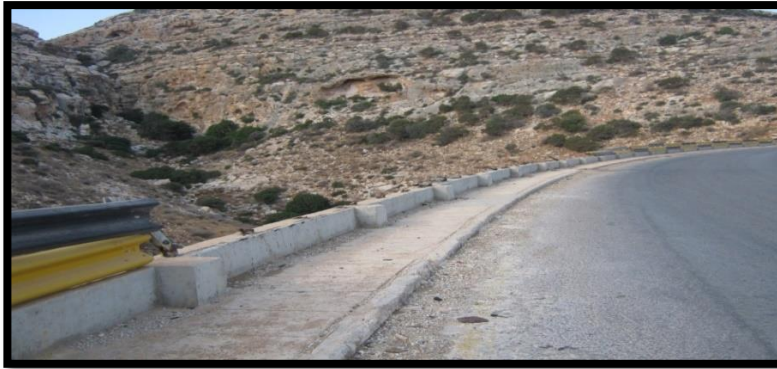
الصورتان (9، 10) تعرجات الطريق، وأثر اصطدام إحدى السيارات بالحماية الجانبية وسقوطها في وادي الناقة

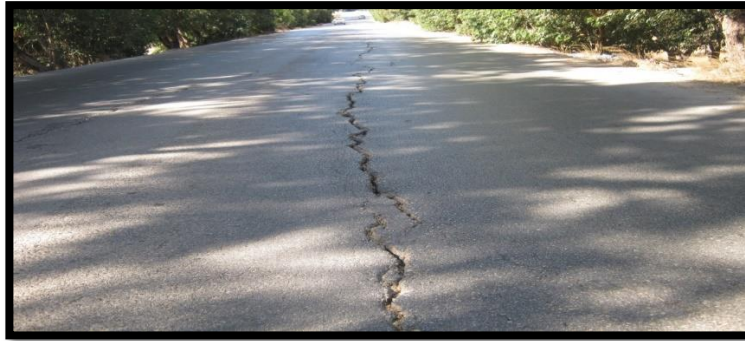
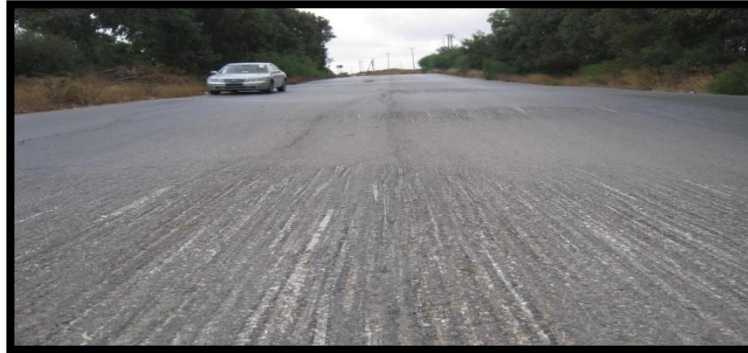
الصورتان (11، 12) تشقق الطريق وتموجها بين القبة وعين مارة لاحظ آثار احتكاك السيارات بسطح الطريق
