## تقييم الأثر البيئي لمحطة الفرجاني للوقود بمدينة بنغازي

## Environmental impact Assessment of the Ferjani petrol

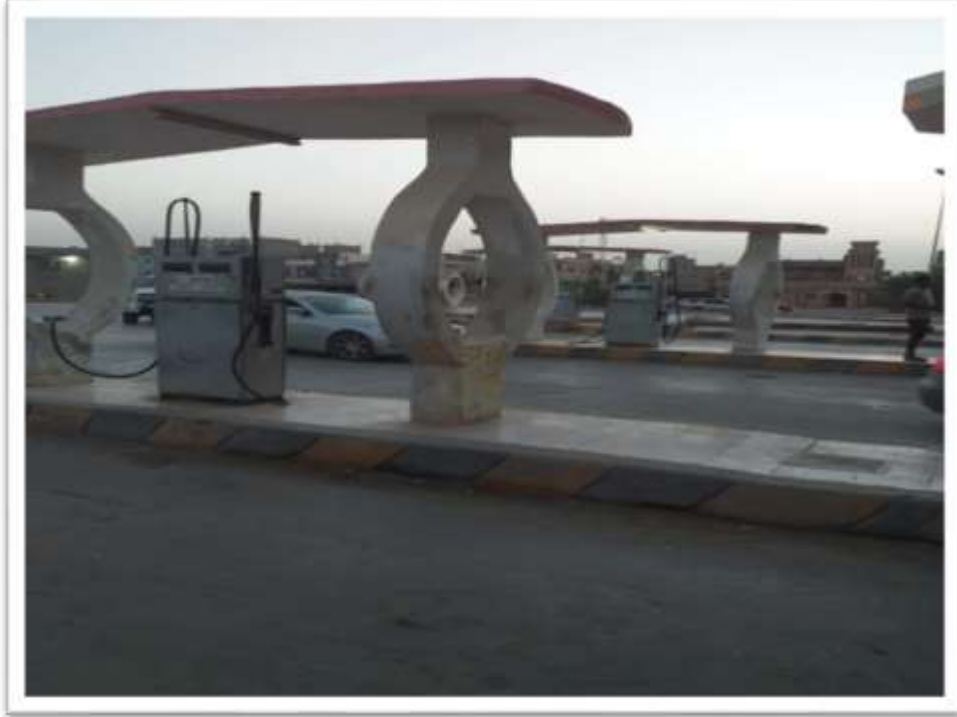
النافطة (7) ومضخات القاز (2)، أما عدد ارصفة المضخات فقد بلغت 4 ارصفة منها 3 ارصفة للبنزين و2 للنافطة و 1 للقاز، كما بلغ المجموع الكلي لعدد ساعات العمل بالمحطة (24) ساعة في اليوم وبهذا اتسم موقع المحطة بكفاءة عالية في الأداء الوظيفي، من حيث عدد مضخات الوقود وساعات العمل في المحطة. صورة (1)

صورة (1) الأرصفة والمضخات بالمحطة.

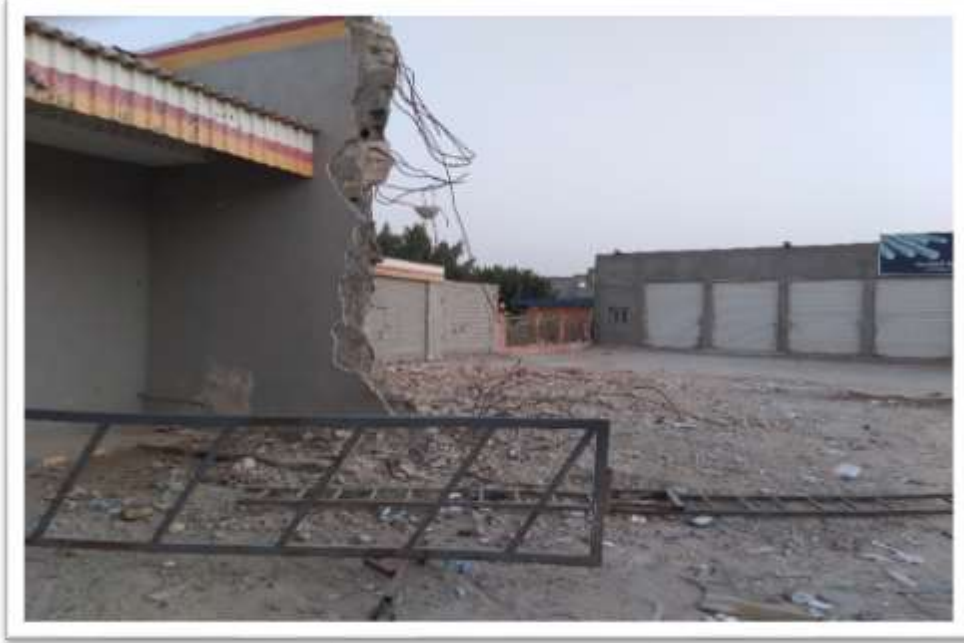
لقد بينت الدراسة ان محطة توزيع الوقود (محطة الفرجاني) بموقع جيد من المباني السكنية وتبعد عن أقرب محطة وقود اخري بمسافة تصل 200م ولكن تبعد عن أقرب منشأة عسكرية بحوالي 500م، وهذا يعد مخالفاً للبند الخامس من الشروط المطلوبة لاختيار الموقع وهي واقعة على الطريق الرئيسي حيث يبلغ عرض الشارع المؤدي لها 24م وبلغت طول الواجهة الامامية لها حوالي 300م لضمان تجهيز المحطة والمستهلك بالوقود بانسيابية وأمان، وبلغ عدد مسالك الدخول والخروج للمحطة 1 لكل منهما وقد قدرت الطاقة الاستيعابية لها بحوالي 1000 مركبة في اليوم، أما السعة الاستيعابية لخزان البنزين تبلغ 120.000 لتر وخزان النافطة يبلغ 140.000 لتر أما القاز يبلغ 40.000 لتر، وأن المسافة الفاصلة بين كل خزان واخر تبلغ متر واحد وفيما يتعلق بالسور المحيط بالمحطة فهو من جهة واحدة يبلغ ارتفاعه 1.70م والجهة الأخرى قد تم هدمه ولأجل زيادة مساحة المحطة واستغلاله كمحلات داخل المحطة لبيع كمليات السيارات والكافيهات، صورة (2).

## صورة (2) عملية توسيع للمحطة واستغلال سورها في النشاط التجاري.

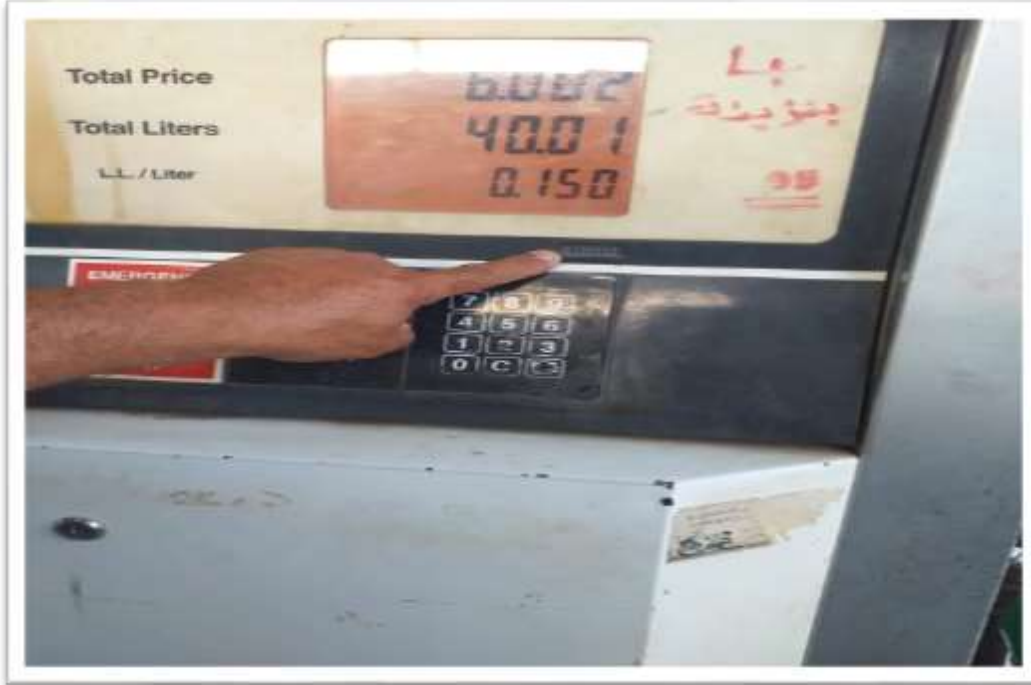
كما لاحظ وجود صالة للمناسبات قريبة جدا من المحطة منذ 10 سنوات بالإضافة الي بعض المحلات التجارية وهذا في حد ذاته يشكل خطرا بيئيا. وكما أشير سابقا بان المحطة قد تم انشائها سنة 1973م فقد تم تحديد العمر الافتراضي لخزانات الوقود بحدود 25 سنة، (وهذا ما أكده لنا المشرف بالمحطة) فإنه من الممكن الافتراض بأنها تجاوزت العمر الافتراضي مما يجعلها عرضة للتسرب، ومن ثم تلويث البيئة المحيطة بالمحطة واكد بان الكشف عن وجود أي تسريب للوقود يتم من خلال عداد سحب الوقود الموجود بالمضخة، صورة (3) وقد أشار بعدم الالتزام بالعمر الافتراضي للخزانات وبانه لا يتم اجراء أي صيانة بالمحطة او معالجة أي عطل قد يحدث الا بطلب من العاملين للشركة.

## صورة (3) العداد الكشف عن أي تسريب للوقود في الخزان

- 1- أن تقوم الشركات المتخصصة والمسؤولة عن المحطات بالإشراف بشكل دوري ومنتظم عليها وخاصة المحطات الكبيرة كمحطة الفرجاني التي تناولت بالدراسة.
- 2- لا يتم تشغيل أي محطة قبل التأكد من حصول العاملين فيها على دورات تدريبية في أعمال السلامة.
- 3- ضرورة حصر محطات الوقود في المدينة خاصة تلك التي مضى على انشائها أكثر من 25 سنة للنظر في استبدال خزاناتها الأرضية والتي تكون قد تعرضت لبعض المشاكل كالصدأ والتآكل مما يترتب عليه تسرب الوقود وبالتالي يشكل خطر على العاملين والمواطنين نظرا لاحتمال اشتعال حريق لتجاوز عمرها الافتراضي.

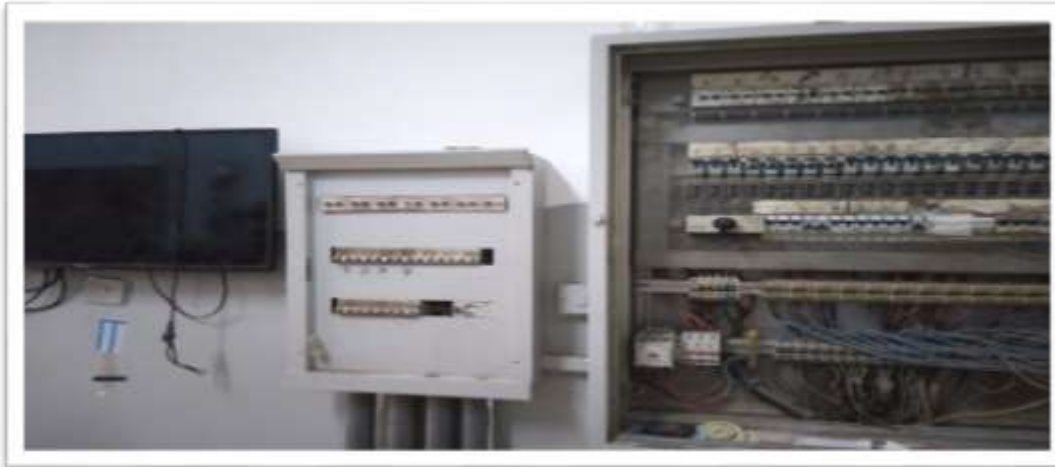
وقد تم التأكيد على تصميم خزانات الوقود يكون عن طريق الشركة التابعة لها المحطة وان المسافة بين كل خزان واخر متر واحد فقط، كذلك أكد المشرف علي وجود غرفة كهرباء داخلية مستقلة لتوزيع الطاقة في المحطة. صورة (4)

## صورة (4) غرفة الكهرباء لتوزيع الطاقة في المحطة.

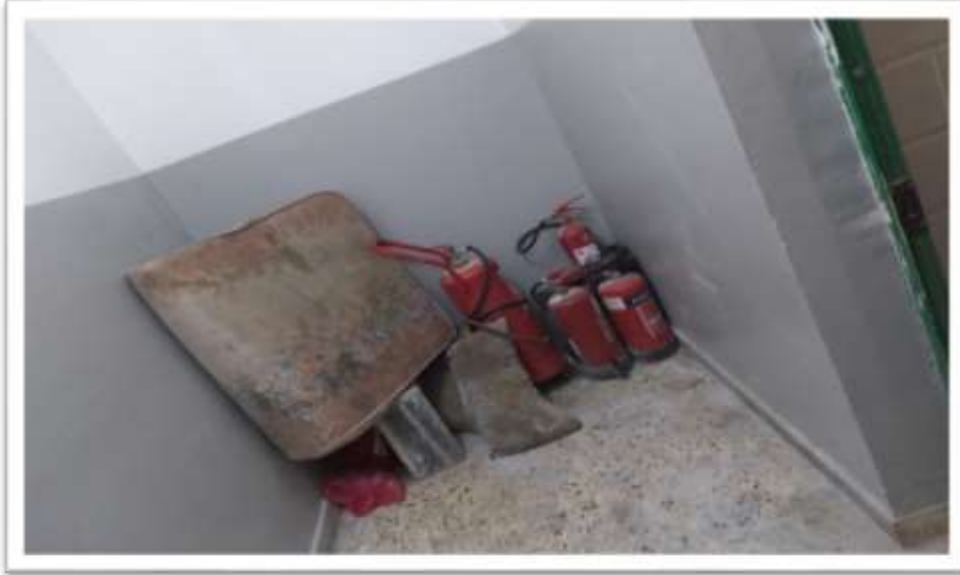
وهي أيضا مزودة بنظام الإنذار ضد الحريق، ومزودة بطفايات للحريق يدويا فقط وليس اليا. وقد اتضح من الزيارة استخدام لوحات ارشادية لتوضيح إجراءات السلامة داخل المحطة. صورة (5)

## صورة (5) أسطوانات اطفاء الحريق اليدوية بالمحطة

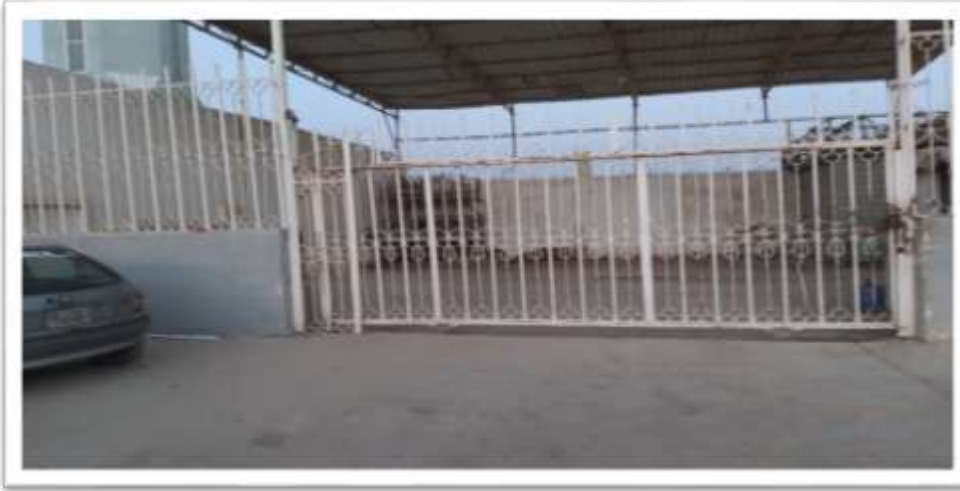
وقد أكد على ممارسة نشاط بيع غاز الطهي ولا يتم استخدام أي إجراءات للوقاية من تسرب الغاز من الأسطوانات الخاصة بها. صورة (6).

## صورة (6) مكان خاص بتوزيع أسطوانات الغاز بالمحطة.

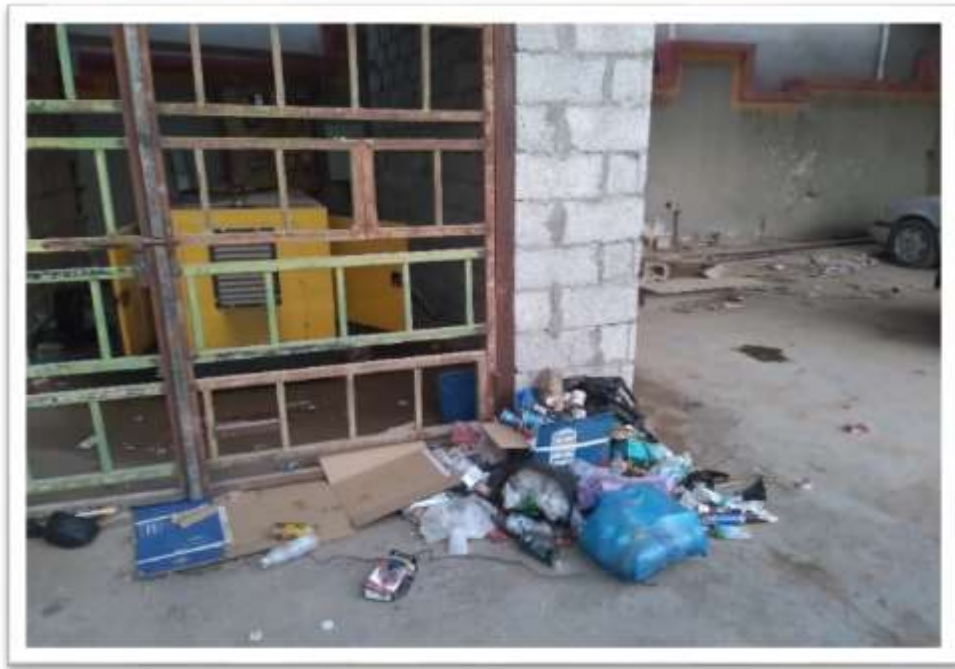
وبخصوص المخلفات الصلبة فيتم التخلص منها عن طريق العمال بحملها في أكياس ووضعها خارج المحطة، وعدم الاهتمام بالنظافة مما يترتب تشويه للوجه الجمالي للمناطق المحيطة بالمحطة. صورة (7) وقد يترتب عن تعبئة الخزانات الأرضية بالوقود بواسطة الصهاريج وتزويد السيارات بالوقود الي تطاير الوقود الي الهواء وحدث تلوثه وهذا ما يحدث في اغلب الأحيان بالمحطة، بالإضافة الي تسرب الوقود أثناء التعبئة الي أرضية المحطة أو تسرب الوقود من أنابيب التوصيل.

صورة (7) تراكم للمخلفات الصلبة داخل المحطة.

- 4- ضرورة توعية العاملين بالمحطة بالطرق السليمة للتخلص من مخلفات المحطة، لان تراكم المخلفات وتصريفها بشكل خاطئ قد يعمل على تلويث الهواء والتربة والمياه الجوفية مما يؤثر علي حياة الناس جميعا.
- 5- وضحت الدراسة بان مخاطر الحريق واغلبية أسبابه تدرج في تسرب الوقود اثناء التفريغ والكهرباء الساكنة والماس الكهربائي، وهذا يقابله وجود معايير للسلامة في المحطة تعالج هذه الأسباب عند الالتزام بها.
- 6- لا بد من وجود صندوق للإسعافات الأولية داخل المحطة.
- 7- حث أصحاب المحطات على العمل على حماية العاملين من الاثار السلبية للتلوث وفحصهم بشكل دوري.
- 8- حث أصحاب المحطات بتزويدها بطفايات حريق تعمل بشكل الي وتلقائي عند ارتفاع الحرارة.
- 9- لا بد من وضع آلية شاملة لمراقبة العمل داخل المحطات وما يمكن أن يترتب على أنشطتها من مشاكل.
- 10- عدم استخدام العاملين للهواتف المحمولة داخل المحطات لما له من اخطار تؤثر على المحطة والعاملين بها.
